Análisis De Falla De Un Riel De Cinta Transportadora (Tripper) De Mineral

Carlos Fosca Pastor¹, Ainsworth Noriega Ríos

¹Departamento de Ingeniería, Pontificia Universidad Católica del Perú. Perú. Email: cfosca@pucp.edu.pe

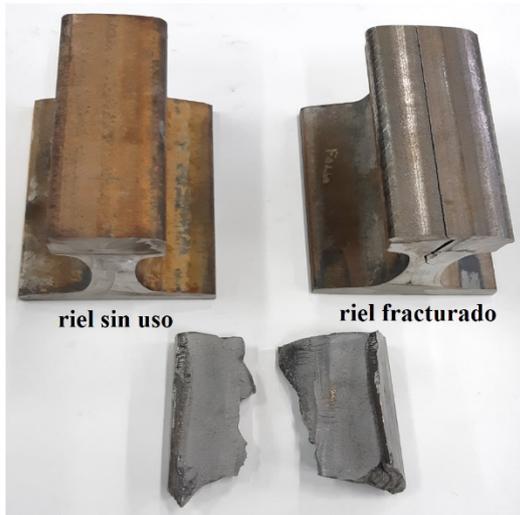
El presente estudio corresponde al análisis de falla de riel fracturado correspondiente a una cinta transportadora de mineral (Tripper). La figura 1 muestra un pedazo del riel fracturado junto a un riel sin usar, que fueron suministrados para determinar la causa raíz de la falla.

Figura 1. Vista de las partes de un sistema de riel, suministrados para su análisis.

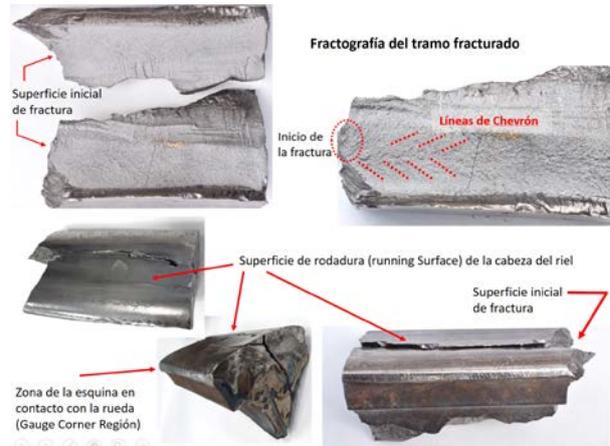
Figura 3. Fractografía realizada sobre la porción de riel fracturado que fue suministrado para su análisis.

La inspección visual de las partes fracturadas del riel permitió apreciar una superficie de fractura frágil con líneas de chevron (ver figura 3).

La inspección de este tramo fracturado como el otro pedazo de riel fisurado, permiten advertir que la fractura se movió longitudinalmente respecto del riel sobre la superficie de rodadura, como se aprecia en las figuras 3 y 5.

Se observaron dos fisuras longitudinales (long grooves) sobre la cabeza del riel que se propagan hacia el interior del material desprendiendo partes del mismo (figuras 3 y 4).

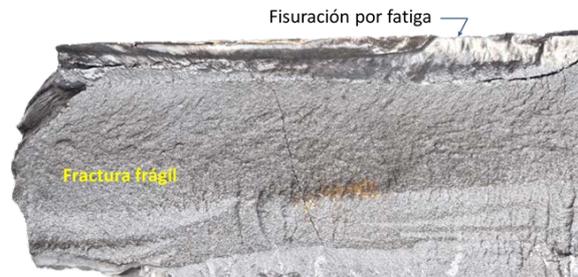
Figura 4.- Superficie de fractura de parte desprendida de la cabeza de riel.

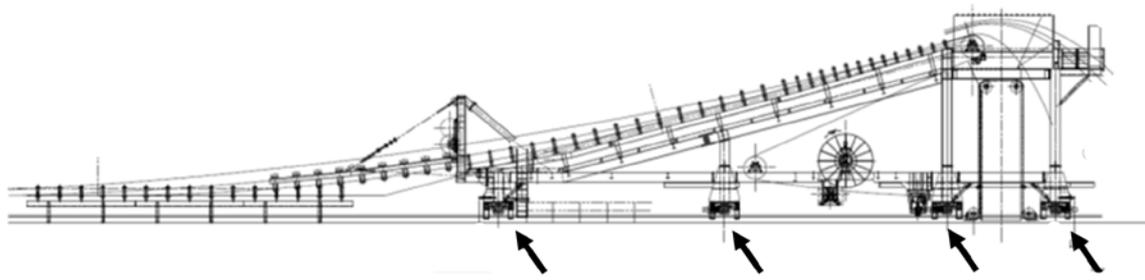
El riel fallado corresponde a un equipo cuyo plano se muestra en la figura 2. Este carro transportador tiene 4 ruedas por lado, Los rieles soportan pesos de hasta 1027 KN para la rueda con mayor carga vertical, la cantidad de ciclos por día es de 250 en promedio. Después de dos años de operación continua el sistema de rieles sufre la fractura en uno de sus extremos.

Figura 2. Esquema del Tripper que se desplaza sobre cuadro ruedas por lado (indicada por las flechas) en el sistema de rieles.

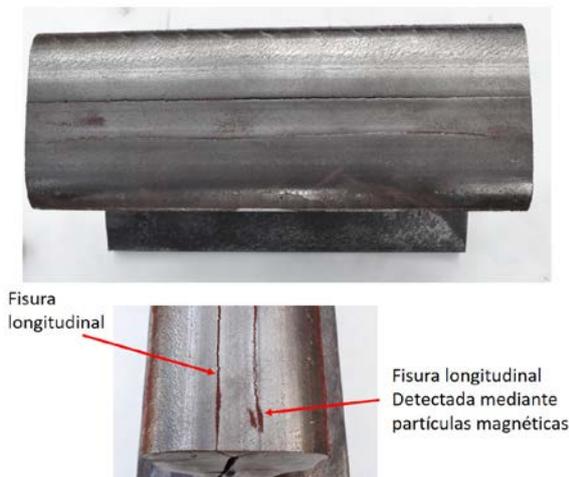
Figura 5. Fisuras longitudinales presentes en la porción de riel fracturado.

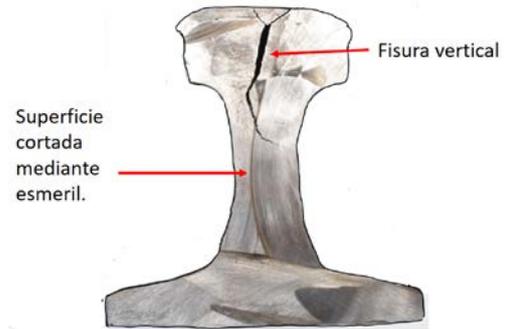
Una vez producida la confluencia de las dos grietas longitudinales en el interior del riel estas produjeron un desprendimiento parcial de esta porción de material (zona superior en V de la figura 6) Posteriormente se observó una grieta en sentido vertical (Vertical Split Head) como se observa en las figuras 6. Otra observación importante es la fuerte deformación plástica observada en la cabeza del riel, apreciándose una reducción de la altura de la misma de 3 mm (figura 7) y un ensanchamiento del borde del riel (gauge corner region).

Figura 6. Sección transversal de riel fracturado.

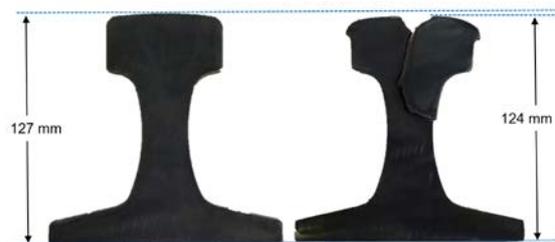
Figura 7. Análisis comparativo de los perfiles del riel fracturado (perfil derecho) respecto del riel nuevo (perfil izquierdo) donde se aprecia una fuerte deformación plástica en la cabeza del riel (superficie de rodadura)

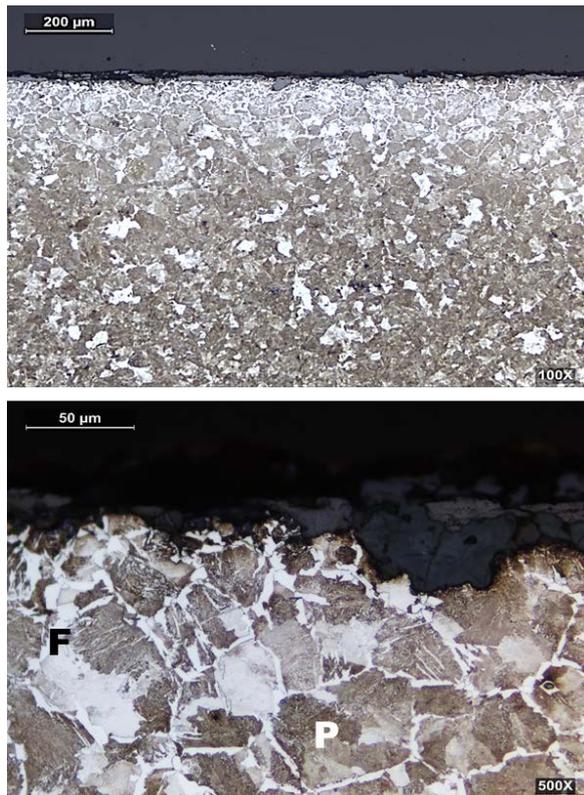
Se analizaron muestras extraídas de zonas de la cabeza del riel nuevo próximas a la superficie de rodadura (ver figura 8). En el análisis de la microestructura (figura 9)

se pudo observar una primera región superficial consistente de ferrita (F) proeutectoide (granos de color blanco) y perlita (P). Luego conforme se va analizando la zona interior del material esta presentó una microestructura típica de un acero eutectoide en estado de normalizado que esta constituida por granos equiaxiales de perlita laminar (figura 9). Esta última microestructura guarda estrecha correlación con la composición química del acero del riel analizado.

En consecuencia, la diferencia en microestructura entre la zona superficial de rodadura de la cabeza del riel nuevo y la zona sub-superficial, indica la existencia de una zona superficial descarbonada.

Figura 9.- Micrografías de la muestra del riel nuevo en la zona de rodadura, donde se observa una región superficial ligeramente descarburada con presencia de ferrita (F) proeutectoide (granos de color blanco) y Perlita (P). Ataque: Nital 2%.

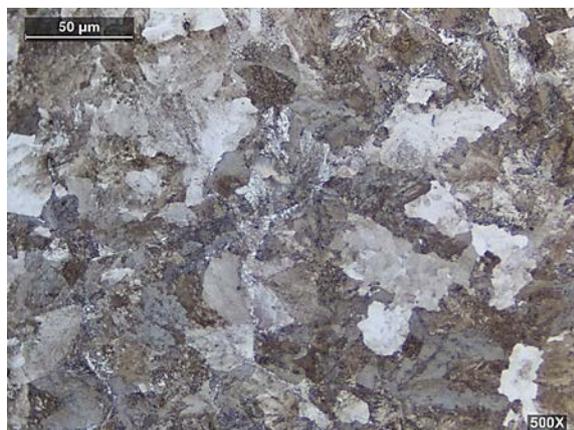
Cuando se analizó la superficie de la cabeza del riel fracturado, se pudo observar dos regiones muy bien diferenciadas: una primera zona alejada de la superficie de fractura (zona 1 de la figura 7) constituida por granos equiaxiales de Perlita fina (figura 10) similar a la microestructura observada en el riel sin usar.

Figura 10.- Micrografías de la muestra del riel nuevo en la zona de la cabeza, alejada de la superficie de rodadura. Se aprecia una microestructura constituida por granos equiaxiales de Perlita fina. Ataque: Nital 2%.

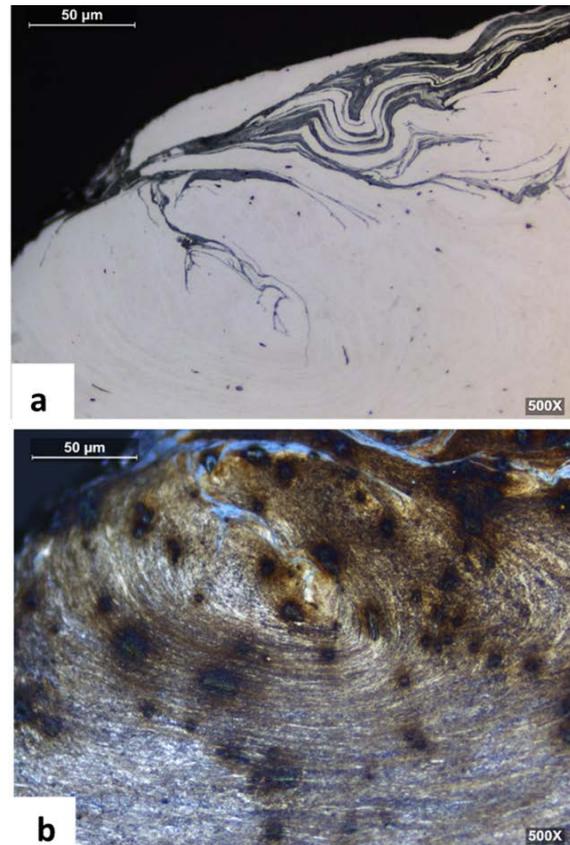
Una segunda zona correspondió a la superficie de rodadura del riel fracturado y que presentó una elevada deformación plástica (figura 11). En esta región altamente deformada las inclusiones no metálicas (figura 11.a) así como los granos de Perlita (figura 11.b) se han reorientado siguiendo el flujo de material

deformado, creándose discontinuidades lineales que cubren toda la región deformada.

Figura 11.- Micrografías de la muestra del riel fracturado correspondiente a la superficie de rodadura. Se muestra imagen sin ataque metalográfico que revelan como las inclusiones no metálicas (a) y los granos de perlita (b) se reorientan siguiendo las líneas de deformación plástica. Ataque: Nital 2%.

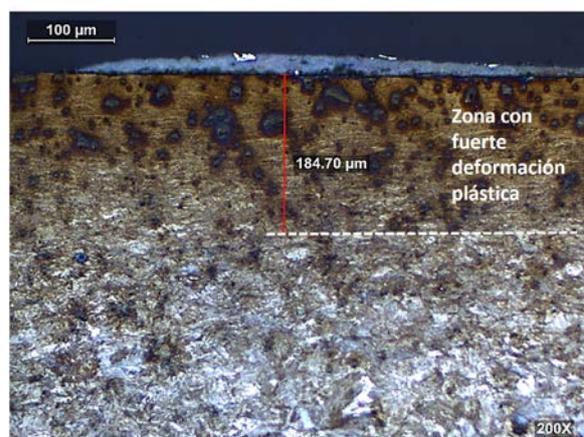
Figura 12.- Micrografía de la zona superficial de rodadura del riel fisurado donde se observa una zona superficial con una fuerte deformación plástica. Ataque: Nital 2%.

Esta zona superficial (figura 12) fuertemente deformada ha alcanzado una profundidad entre 180 y

350 micras. Sobre la muestra de riel fracturado se realizó un barrido de microdureza Vickers (HV0.5) sobre la región superficial fuertemente deformada observándose valores de hasta 573 HV0.5 mientras que en la región del material alejada de la zona endurecida presentó durezas entre 412-430 HV0.5 (ver figura 13).

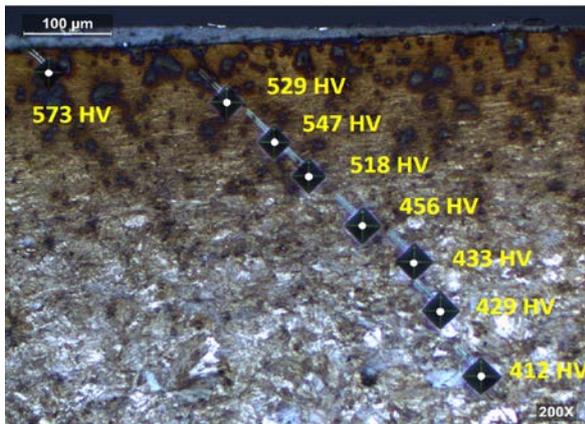
Figura 13.- Barrido de microdurezas Vickers (HV0.5) sobre la región superficial fuertemente deformada plásticamente y el sustrato no deformado de la muestra de riel fracturado.

La microdureza en esta región superficial se elevó de manera significativa (figura 13) como consecuencia del endurecimiento por acritud producido por las condiciones de rodadura sobre el riel.

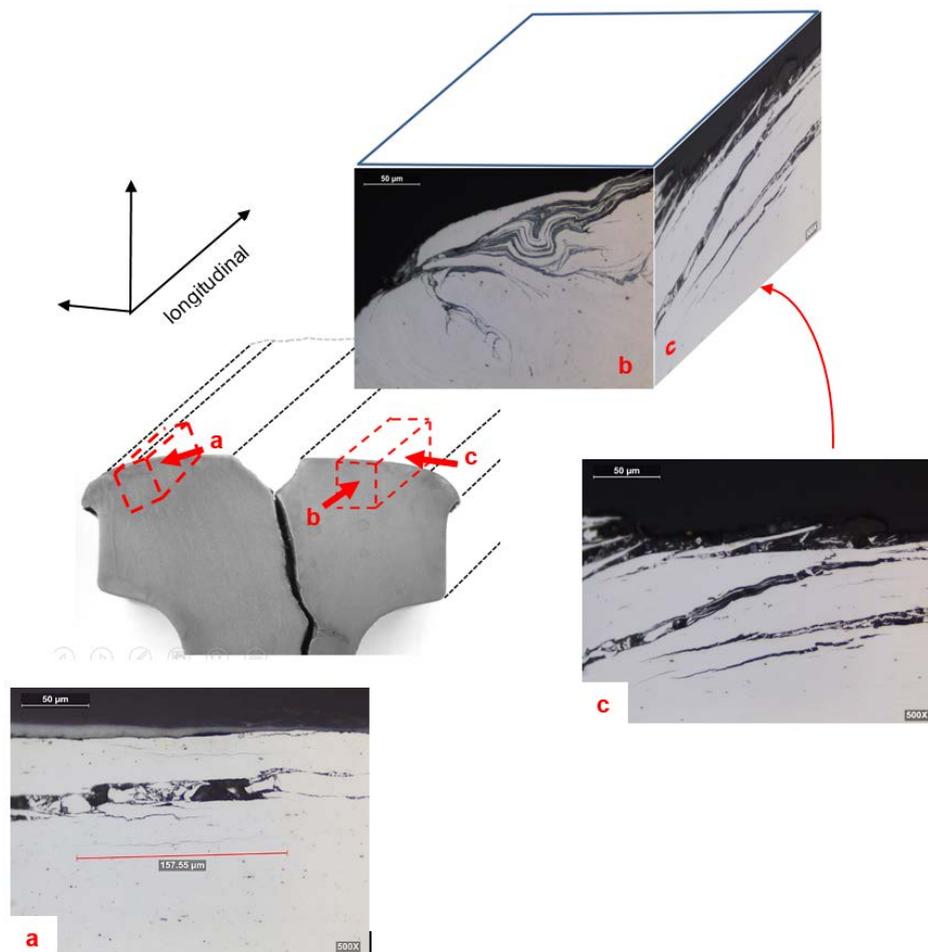
Figura 14.- Micrografías de la muestra del riel fracturado (sin ataque metalográfico) correspondiente a diferentes puntos de la zona superficial de la cabeza del riel (sección transversal y longitudinal) donde se aprecian un gran número de fisuras superficiales que se propagan en sentido longitudinal.

Es así que al observar mediante microscopía óptica otras zonas superficiales de la cabeza del riel fracturado se pudo advertir una gran cantidad de microfisuras nucleadas en la superficie propagándose en sentido longitudinal al riel (figura 14), que son fisuras RCF.

Estas fisuras superficiales son originadas por los esfuerzos de contacto entre la rueda de la grúa y el riel. El mecanismo que las origina se conoce como fatiga por contacto de rodadura (Rolling Contact Fatigue - RCF) y se propagan siguiendo la orientación de los granos fuertemente deformados (figura 14). Estas fisuras crecen preferentemente en sentido longitudinal al riel, pero también se propagan en las otras direcciones debido al sistema de carga triaxial que se produce en el interior del riel por la carga de contacto con la rueda [8]. La trayectoria de la fisura está determinada por la carga, la anisotropía de la capa deformada plásticamente y las debilidades del material [3]. En el caso del riel analizado la fisuración por fatiga produjo desprendimientos de material, donde una zona de la superficie de la cabeza, de sección triangular, se ha desprendido una vez que dos grietas paralelas longitudinales han crecido hacia el interior del riel y se han encontrado en un punto debajo de la superficie (figura 15).

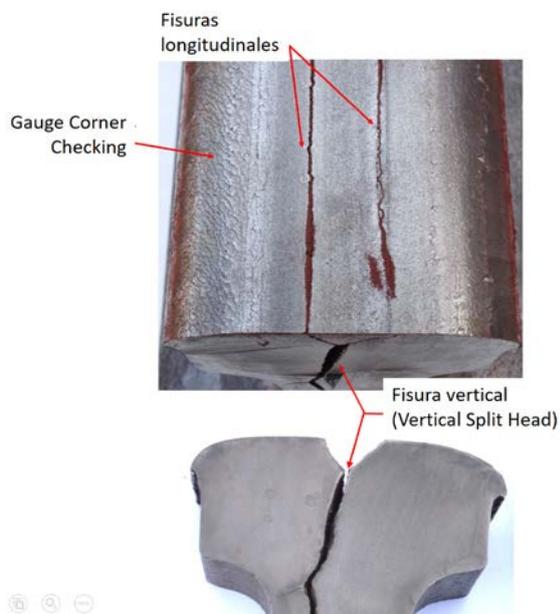
Figura 15.- Vista de riel fracturado

La acción de carga cíclica por el contacto entre la rueda y el riel, generó daño por fatiga en diferentes partes de la cabeza del riel, como “gauge corner checking” (ver figura 15) y un proceso de fisuración longitudinal que está asociado a laminaciones o defectos de fabricación, pero que fue acelerado por fisuración debida a fatiga por contacto (ver figura 14 y 15). La confluencia de estos frentes de agrietamiento dio como resultado final la fractura del componente a través de una grieta vertical (vertical split head) tal como se observó en las figuras 6, 8 y 14.
