# INUNDACIONES EN LA RAMBLA ALBUÑOL. CAUSAS Y POSIBLES MEDIDAS DE INTERVENCIÓN

## FLOODS IN ALBUÑOL DRY RIVERBED. CAUSES AND POSSIBLE INTERVENTION

José Ramón Sánchez Holgado<sup>1</sup>

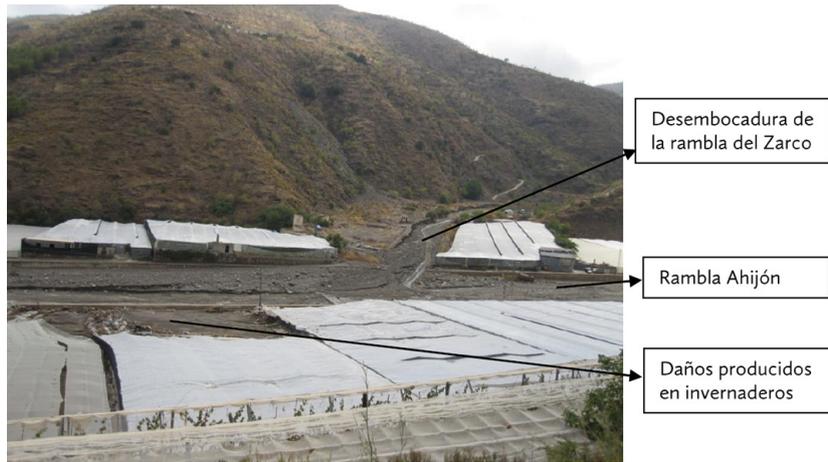
IMAGEN NÚMERO 4.- DESEMBOCADURA DEL BARRANCO DEL ZARCO EN LA RAMBLA AHIJÓN. Autor: José Ramón Sánchez Holgado.

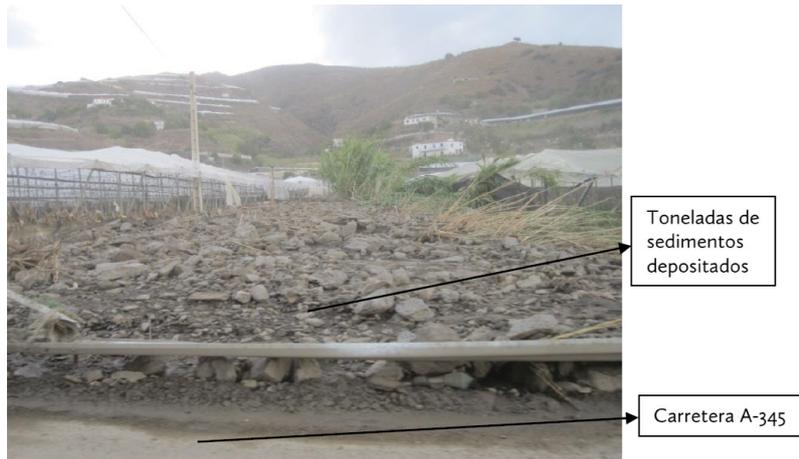
NÚMERO 6.- SEDIMENTOS ARRASTRADOS AGUAS ABAJO POR UNA DE LAS DIFERENTES RAMBLAS Y TORRENTERAS QUE DESAGUAN EN LA RAMBLA ALBUÑOL. FOTOGRAFÍA CAPTADA DESDE LA CARRETERA A-345. Autor: José Ramón Sánchez Holgado.

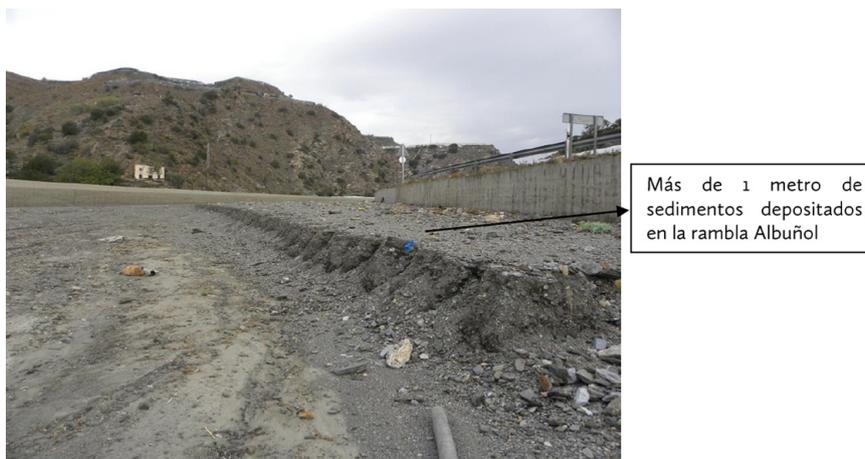
El muro que presenta una altura que oscila entre los 3 y 3,50 metros, dependiendo de las zonas, se compone externamente de tres partes bien diferenciadas. A la cara interna, que permitirá frenar y orientar el cauce de la rambla, hay que unirle unos contrafuertes ubicados en su cara externa, que servirán para ofrecerle junto a su base, consistencia en los casos de severos empujes o fuertes embestidas del agua durante su curso.

IMAGEN NÚMERO 8.- FOTO CAPTADA DESDE EL INTERIOR DEL CAUCE DE LA RAMBLA. SE APRECIA COMO LA INERCIA DE LA VELOCIDAD DEL AGUA SE CIÑÓ SOBRE EL MARGEN DERECHO DEL CAUCE, SOBREPASANDO EL MURO DE CONTENCIÓN (4 METROS), DEPOSITANDO TONELADAS DE SEDIMENTOS EN EL MARGEN IZQUIERDO, QUE SUPERAN EL METRO DE ALTURA. Autor: José Ramón Sánchez Holgado.

En aquellos tramos de curva, especialmente a lo largo del trazado que comprende desde la confluencia de las aguas procedentes de ambas ramblas hasta su desembocadura en el mar, cabe la posibilidad de que esa altura se considerara insuficiente de ahí que, posteriormente se haya optado por su aumento (fácilmente perceptible en su parte superior) llegando a los 4 metros.

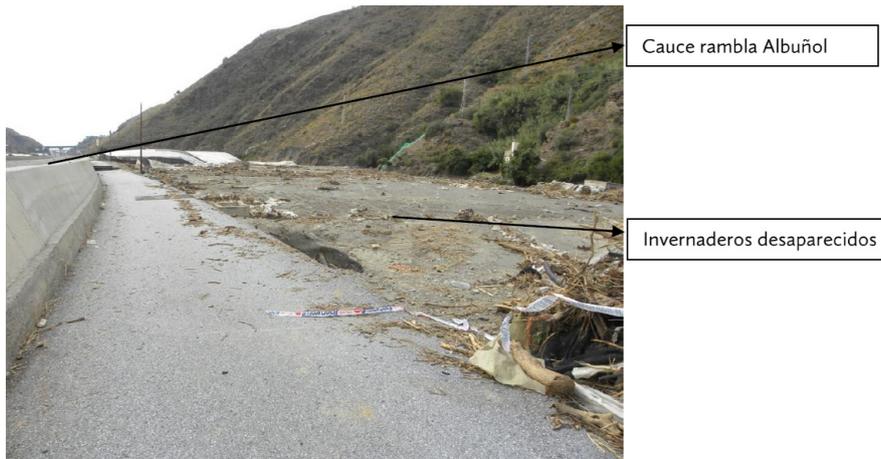
Mediciones efectuadas a posteriori de las inundaciones producidas, se ha constatado que cabe la posibilidad que en alguno de sus tramos, la rambla no estuviera completamente saneada, al reducirse en un tramo de curva desde los 4 metros a los 2,50 metros.

IMAGEN NÚMERO 9.- CAPTADA DESDE EL EXTERIOR DEL CAUCE Y RELACIONADA CON LA IMAGEN NÚMERO 8, SE APRECIA LOS DESTROZOS EFECTUADOS POR LA ONDA, QUE SUPERÓ EL MURO DE CONTENCIÓN Y QUE HIZO DESAPARECER A TODOS LOS INVERNADEROS QUE SE ENCONTRABAN EN LAS INMEDIACIONES.

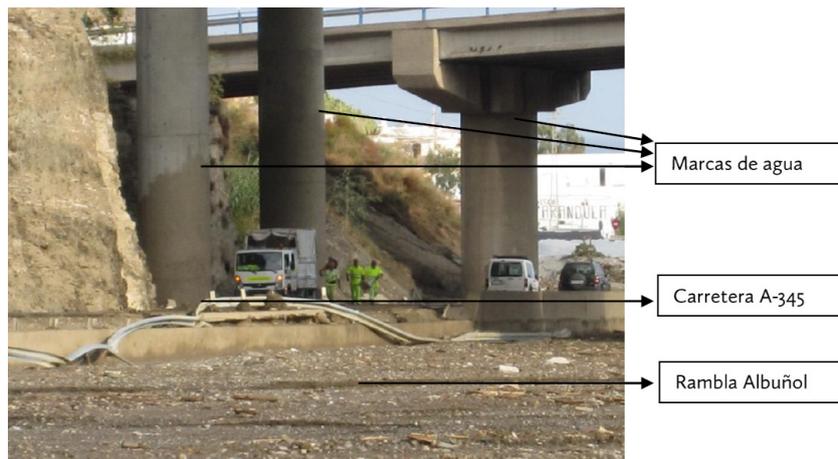
IMAGEN NÚMERO 10.- MARCAS DE AGUA QUE REFLEJA LA ALTURA QUE ALCANZÓ LA TERCERA ONDA, EN SU GOLPEO CON LOS PILARES UBICADOS FUERA DE LA CALZADA, DE LA CARRETERA A-345.  
Autor: José Ramón Sánchez Holgado.

La tercera onda, que resultó ser la de mayor peligrosidad por el tamaño que alcanzó junto a su fuerza de arrastre, y con unas consecuencias dramáticas, se captó a las 11:26 horas.

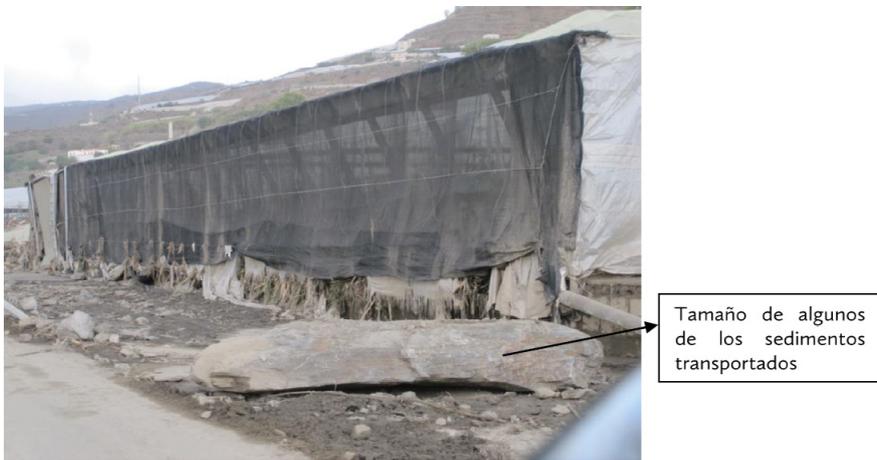
IMAGEN NÚMERO 12.- TAMAÑO DE ALGUNO DE LOS BLOQUES ARRASTRADOS. Autor: José Ramón Sánchez Holgado.

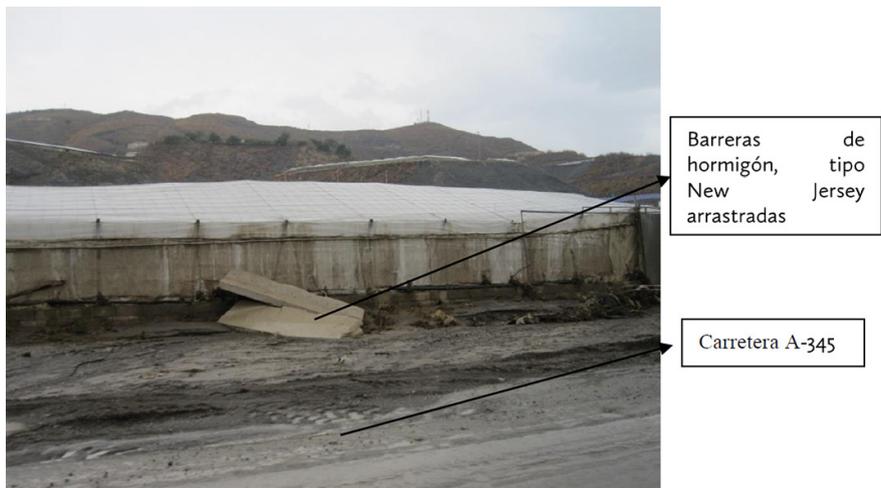
IMAGEN NÚMERO 13.- BARRERAS DE HORMIGÓN, TIPO NEW JERSEY, UTILIZADAS PARA LAS OBRAS DE CARRETERAS Y CON UN PESO APROXIMADO SUPERIOR A LOS 500 KGS. Autor: José Ramón Sánchez Holgado.

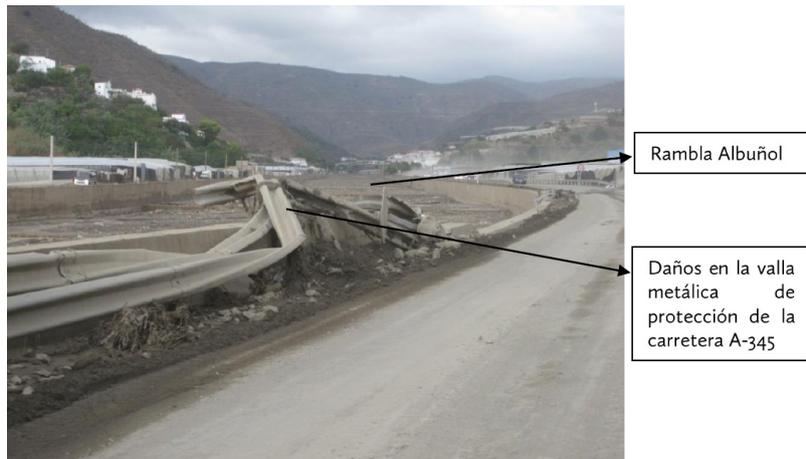
- Deterioro en infraestructuras:
  - Infraestructuras de transportes terrestres: Rotura del pavimento de la carretera de servicio a los invernaderos junto a los elementos de señalización y balizamiento de la carretera A-345.
  - Infraestructuras energéticas: Redes de electricidad.
  - Infraestructuras hidráulicas: Redes de agua potable, de desagüe y reciclaje.
  - Infraestructuras de edificación: Gasolinera.
  - Infraestructuras de telecomunicaciones: Redes de telefonía fija, televisión, repetidores,...
- Pérdida total o daños parciales de numerosos invernaderos, que según estimación del Secretario Provincial de la Coordinadora de Organizaciones de Agricultores y Ganaderos pueden ascender solo en la rambla Albuñol a unas 40 Has.<sup>21</sup>

IMAGEN NÚMERO 14.- DAÑOS EN LAS INFRAESTRUCTURAS DE TRANSPORTES TERRESTRES.  
 Autor: José Ramón Sánchez Holgado.

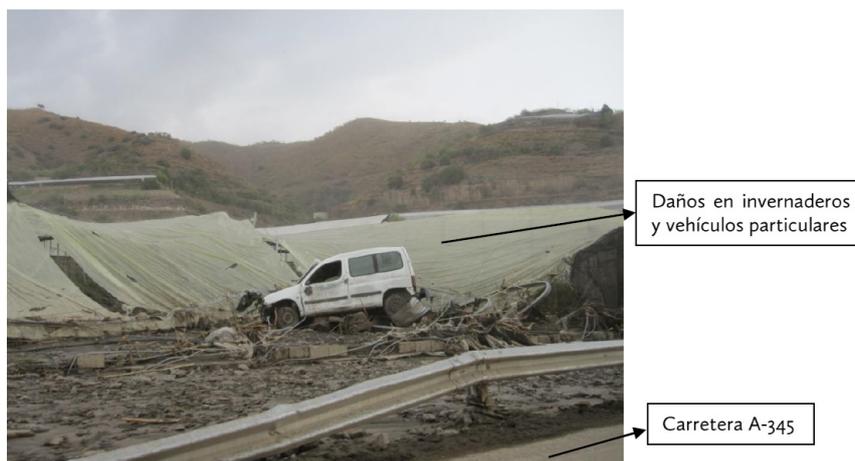
IMAGEN NÚMERO 15.- DAÑOS EN INVERNADEROS. Autor: José Ramón Sánchez Holgado.

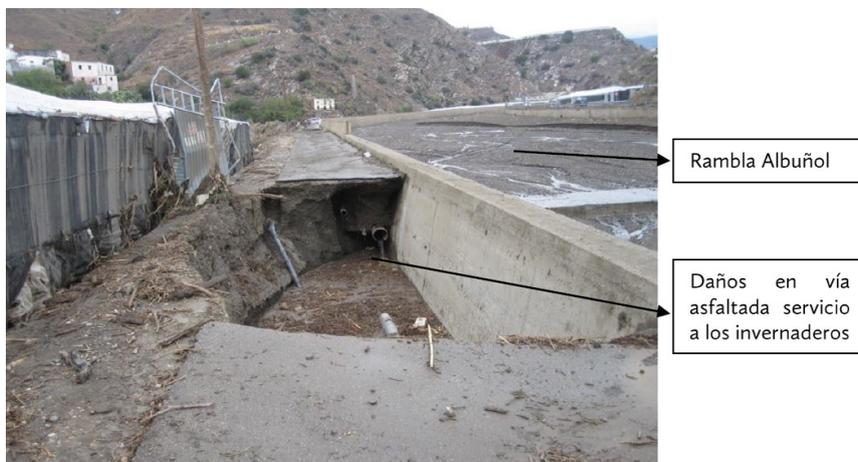
IMAGEN NÚMERO 16.- DAÑOS EN INFRAESTRUCTURAS HIDRÁULICAS. Autor: José Ramón Sánchez Holgado.

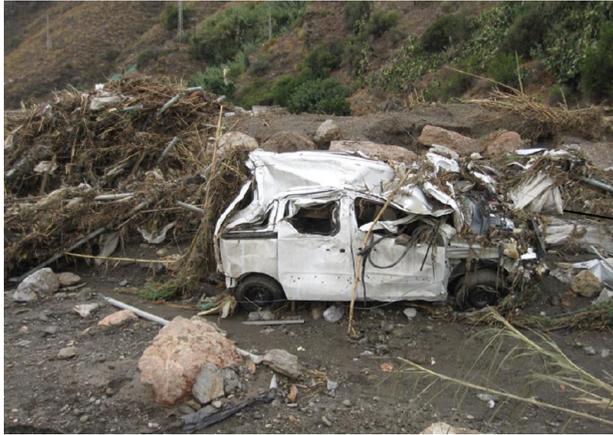
Arrastre de sedimentos y vehículos particulares

IMAGEN NÚMERO 17.- DAÑOS EN EL PARQUE AUTOMOVILÍSTICO. Autor: José Ramón Sánchez Holgado.

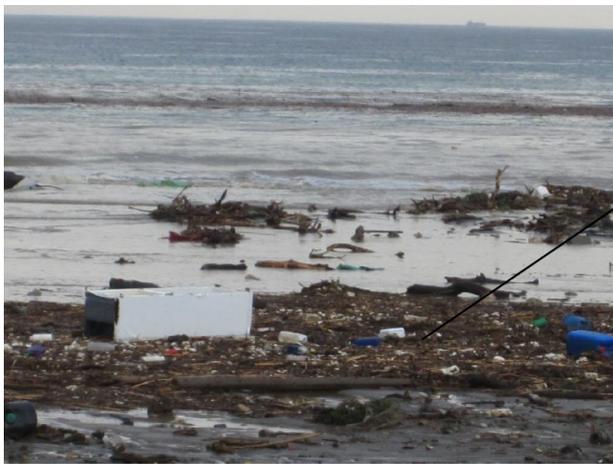
Sedimentos y materiales inorgánicos depositados en el mar.

IMAGEN NÚMERO 18.- DESEMBOCADURA DE LA RAMBLA ALBUÑOL. ENTRE LOS ESCOMBROS ARRASTRADOS, UNA NEVERA. Autor: José Ramón Sánchez Holgado.

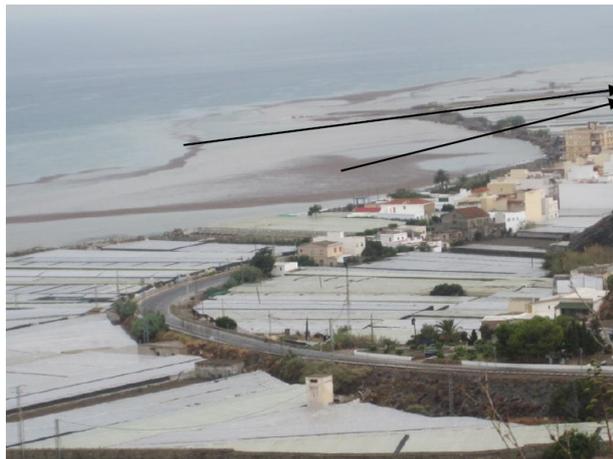
Restos de sedimentos y materiales orgánicos e inorgánicos depositados en el mar

IMAGEN NÚMERO 19.- LÍNEA DE COSTA DEL NÚCLEO POBLACIONAL EL POZUELO. FOTO CAPTADA DÍA 07 DE SEPTIEMBRE DEL 2015. Autor: José Ramón Sánchez Holgado.

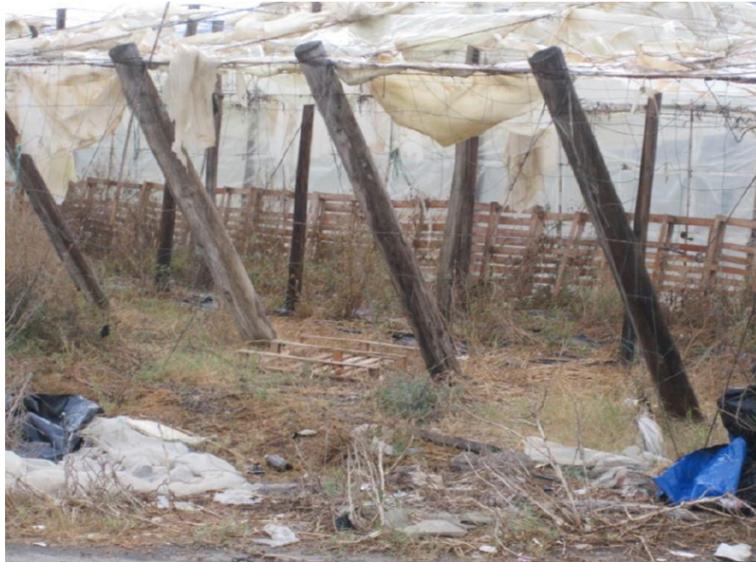
IMAGEN NÚMERO 20.- INVERNADERO ABANDONADO EN LA RAMBLA ALBUÑOL. Autor: José Ramón Sánchez Holgado.

Se necesita una concienciación de todos los profesionales del sector agrícola y especialmente aquellos vinculados a las actividades de los invernaderos, en el tratamiento ordenado y riguroso de los residuos inorgánicos.

Las instituciones públicas deberían implicarse en dicha medida, ofreciendo asesoramiento y los medios oportunos, para convertirlo en un tratamiento respetuoso con el medio ambiente.

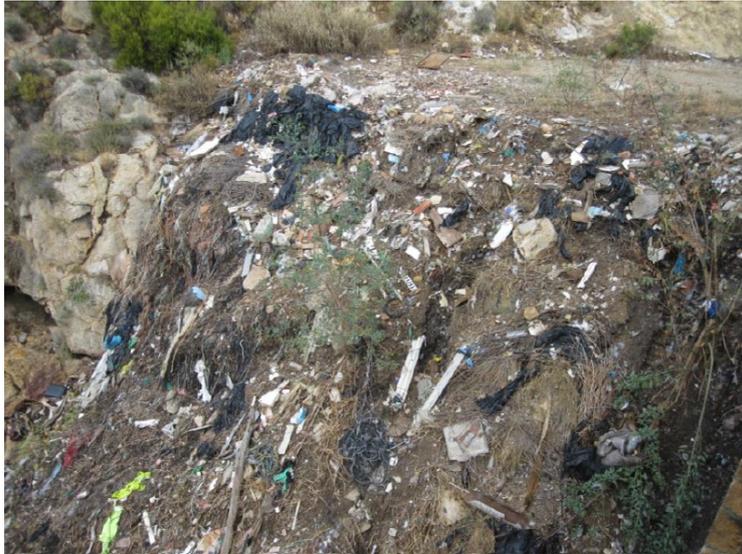
IMAGEN NÚMERO 21.- ESCOMBRERAS ARROJADAS, EN UNA DE LAS RAMBLAS DE DESAGÜE A LA RAMBLA AHIJÓN. Autor: José Ramón Sánchez Holgado.

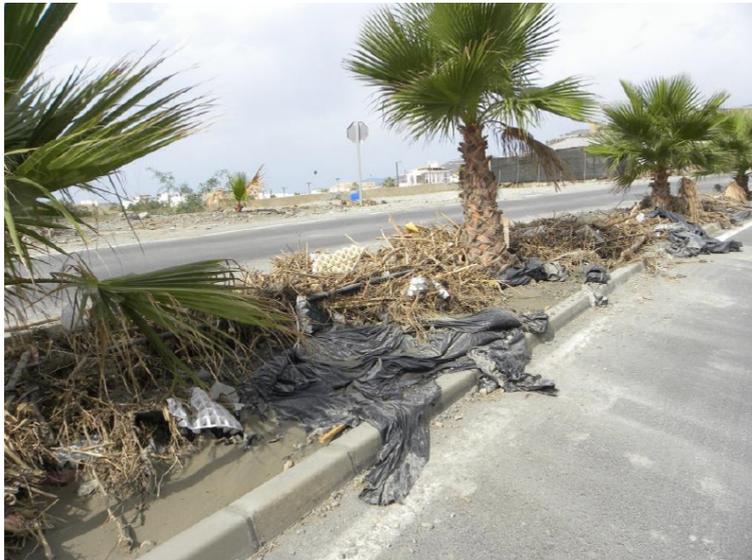
IMAGEN NÚMERO 21.- RESIDUOS INORGÁNICOS, RELACIONADOS A LA ACTIVIDAD LABORAL DEL INVERNADERO, EN LA CARRETERA N-340A (TRAMO ALBUÑOL-EL POZUELO).
