TRABAJO DE FIN DE MÁSTER

# Detección y prevención de la Lipoatrofia Semicircular en el entorno laboral

**Dr. Ing. Cristina Rosselló Mestre. Estudiante del Máster de Física Médica en la UNED**

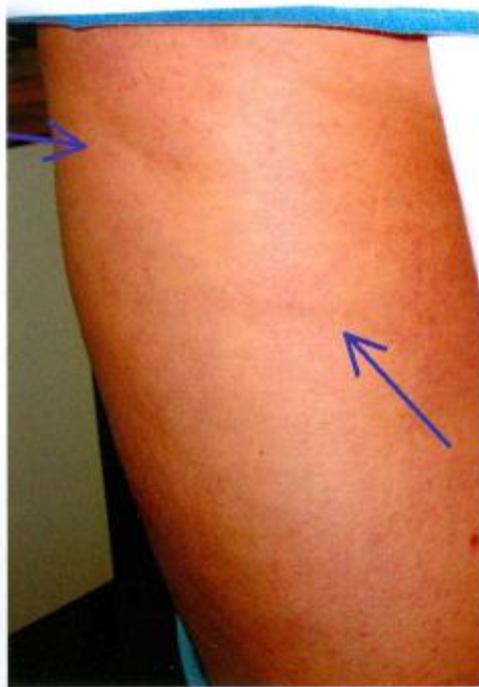
Figura 1: Aspecto de la depresión anterolateral en muslo causada por la LS (fuente [4]).

La LS se muestra como una depresión del tejido cutáneo principalmente en la zona anterolateral de los muslos (véase figura 1) en una o ambas piernas a una altura de unos 72-74 cm del suelo (medida con calzado). La profundidad se sitúa entre 0,1 y 0,5 cm, longitud de 5-20cm, anchura 1-4cm. No existe alteración de piel ni de tejido muscular [2].

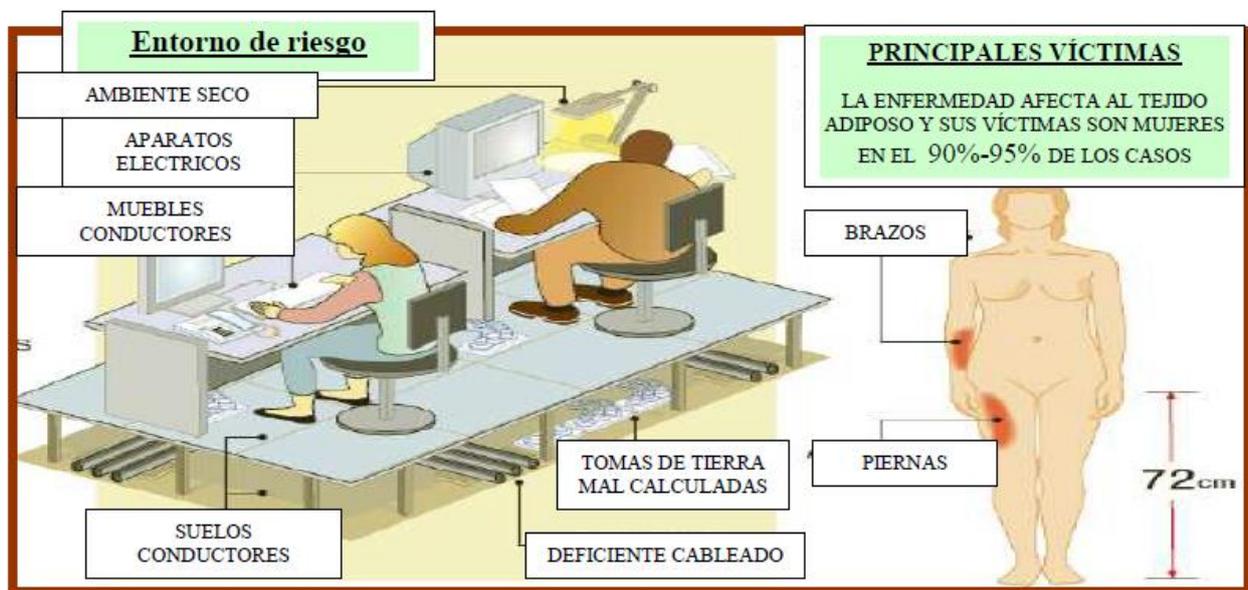
Figura 2: Entorno de riesgo (fuente [11])

En la figura 2 se dispone un esquema con los factores antes mencionados.

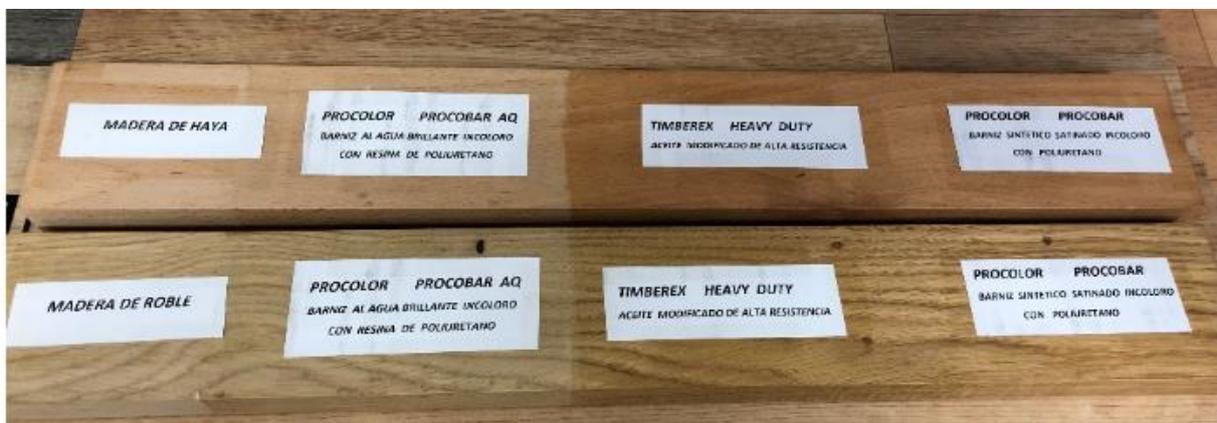
Figura 3.1: Muestras de suelos de haya y de roble con los cuatro acabados

Se han realizado ensayos de resistividad superficial y de triboelectricidad sobre 14 tipos (combinaciones de madera+acabado, linóleos y suelos técnicos) de suelos. Se presentan en la siguiente tabla y a continuación en las fotos de la figura 3.

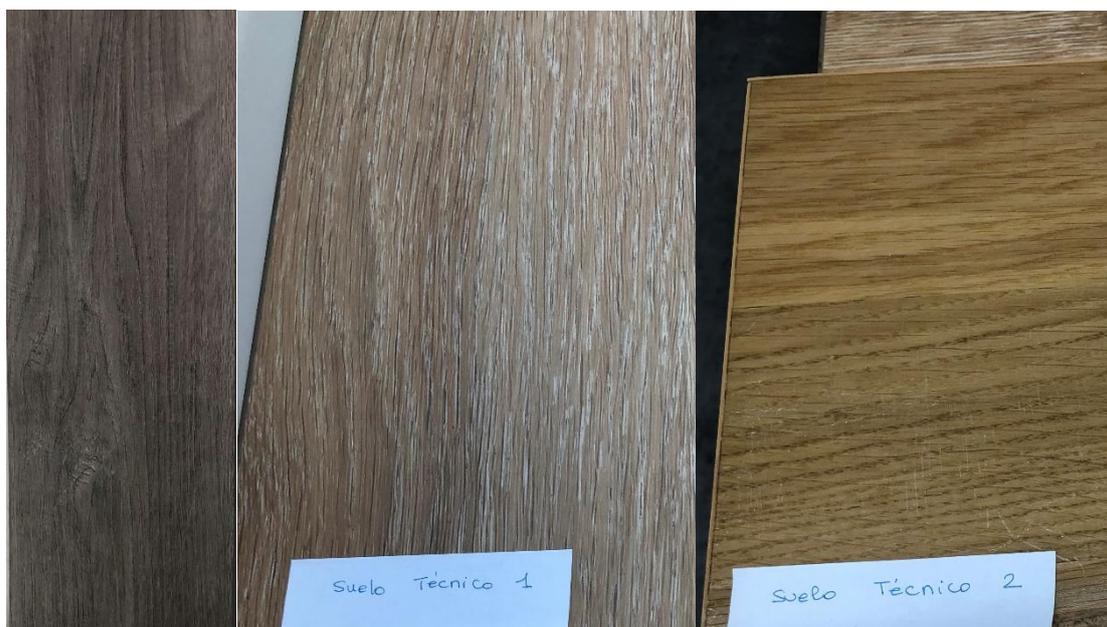
Figura 3.2: Muestras de suelos (De izq a dcha) 5379 (gris), ST1 y ST2.

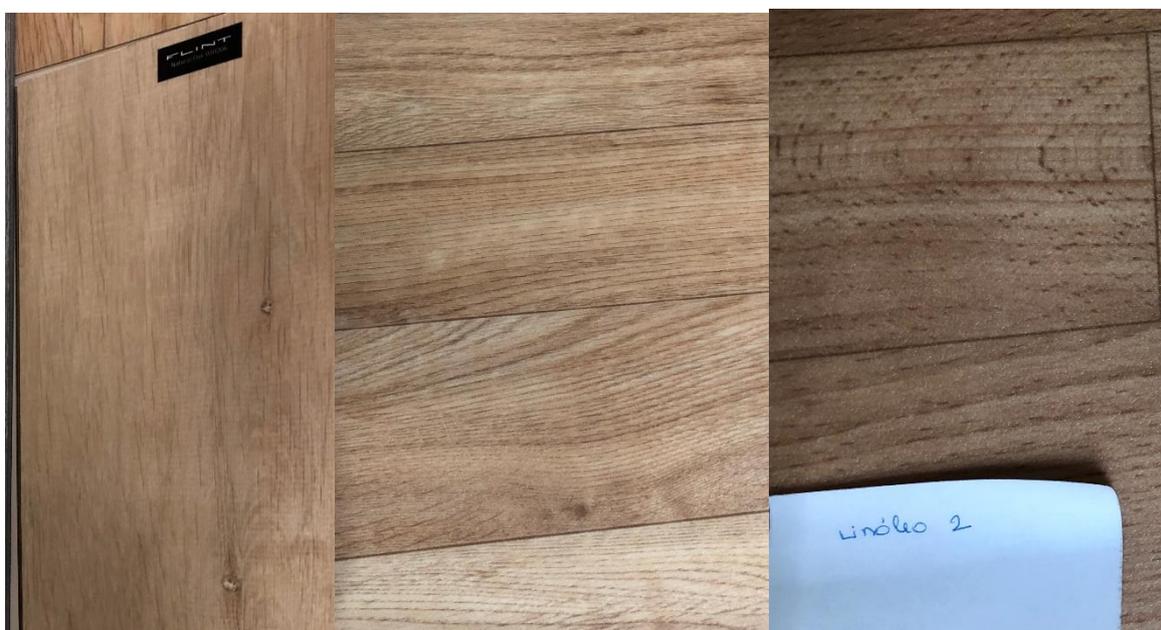
Figura 3.3: Muestras de suelos (De izq a dcha) Flint natural, Linóleo 1 y Linóleo 2.

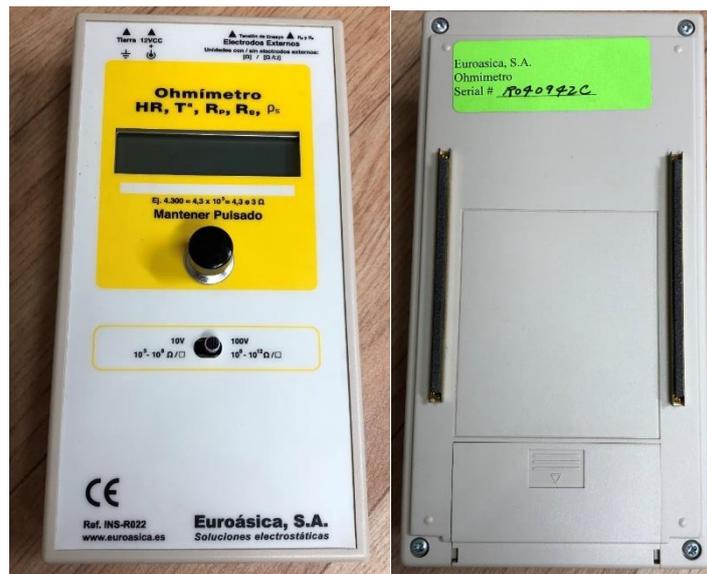
Medidor de resistividad superficial, resistencia a tierra y resistencia punto a punto (entre otros), junto con temperatura y humedad relativa (Figura 4). Dispone de varios tipos de electrodos. Especialmente diseñado para evaluar propiedades electrostáticas de todo tipo de superficies para la protección frente a descargas

El ensayo se realiza pulsando un botón durante el tiempo indicado en la pantalla (10-20s) y observando después las medidas (resistencia, temperatura, humedad relativa), que se muestran en pantalla durante 20s, tiempo suficiente para anotarlas. La medida se muestra en ohmios/cuadro para la resistividad superficial y en ohmios para la resistencia punto a punto<sup>2</sup>.

Figura 4: Ohmímetro (anverso izq. y reverso dcha.)

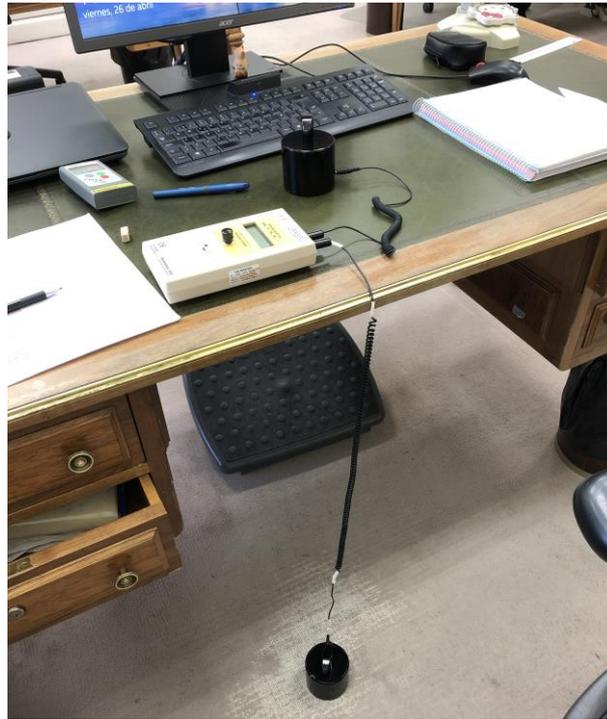
Figura 5: Ohmímetro. Medida de resistencia punto a punto

1. Para la medida de resistividad superficial los electrodos paralelos internos (silicona conductiva: elastómero de baja dureza y alta conductividad) situados en la parte inferior de la unidad (Figura 4 dcha.) insertados en rieles de latón internos y externos.
2. Para la medida de resistencia punto a punto (figura 5) dos electrodos de 2,25kg (5 libras) de diámetro 50mm conectados a la unidad central en dos enchufes hembra (jacks externos monoaurales 3,5mm)

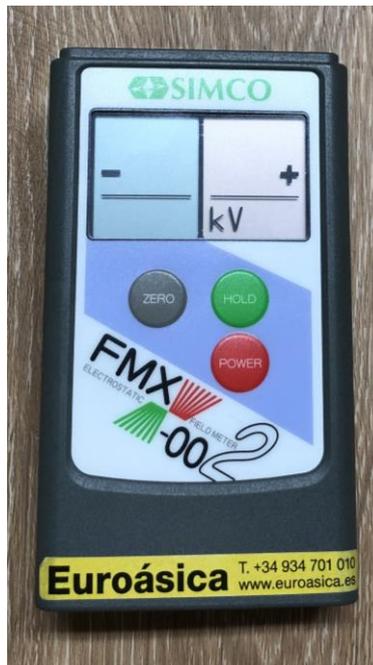
Medidor de campo electrostático compacto (tamaño bolsillo: 115x65x25mm, figura 6) para medir cargas estáticas superficiales. Mide tensión en el rango:  $\pm 20kV$  a distancia de 1" (2,5cm). Permite seleccionar dos intervalos de medida:  $0,00 \pm 1,49kV$  y  $\pm 1,0 \pm 20,0kV$ . Aunque muestra 3 dígitos, la precisión es del 10%.

Los resultados se muestran instantáneamente en la pantalla (5 medidas/s) y la situación a la distancia correcta se controla a través de luces piloto que se desplazan hasta coincidir cuando el lector está situado a la distancia correcta del material. El principio de funcionamiento es la ionización de aire.

Figura 6: Medidor de campo electrostático

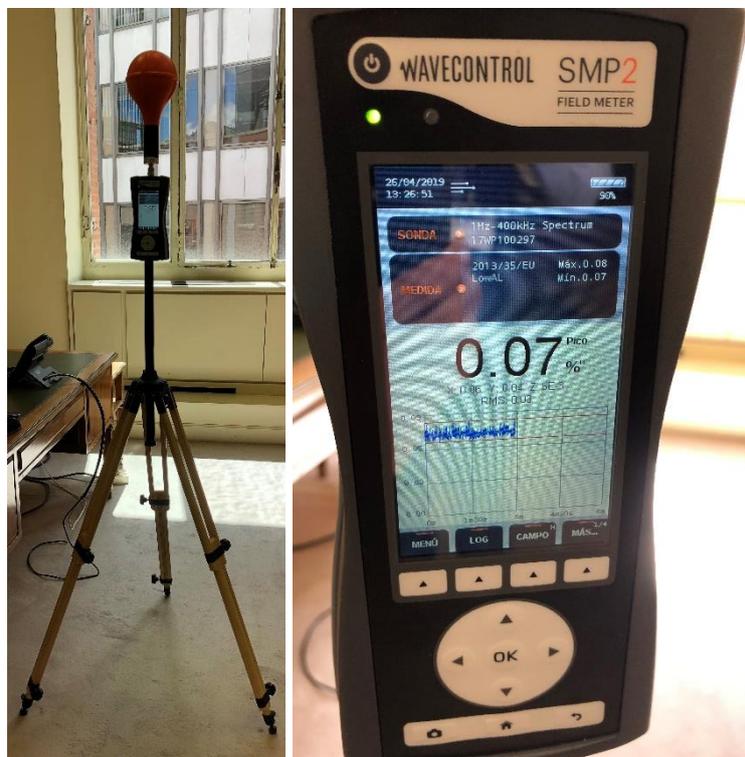
Mide y registra intensidades de campo eléctrico y magnético en un rango de frecuencias hasta 40 GHz (en función de la sonda) durante intervalos de hasta 6 minutos. El aparato (figura 7) consiste en una unidad de medida central (100 x 215 x 40 mm, 630 g), una sonda de campo (globo superior) y un soporte en forma de trípode de madera no reflectante.

Figura 7: Medidor de campo electromagnético. (Izq: montaje completo. Dch.: unidad central)

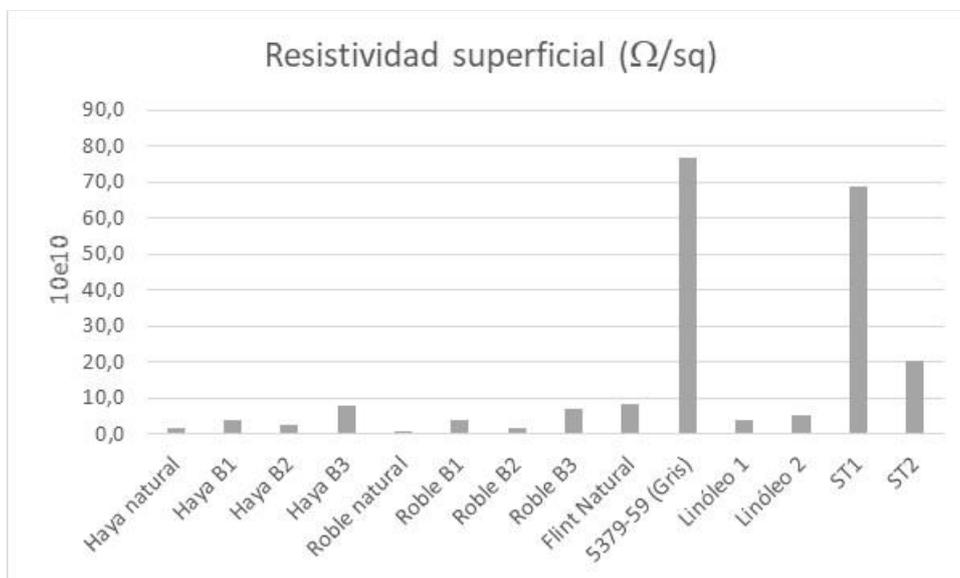
Se observa una gran diferencia en las medidas de resistividad superficial dependiendo del material examinado. Los que arrojan mayores valores son el 5379, el suelo técnico 1 seguidos a mucha distancia por el suelo técnico 2.

El suelo 5379 está compuesto al 100% de PVC (Policloruro de vinilo, 100%, véase anexo 5), uno de los aislantes más utilizados en baja tensión (resistividad de  $10^{17} \Omega/\text{cm}$ ) y por tanto está justificado su alto valor.

Figura 8: Valores obtenidos de resistividad superficial para suelos

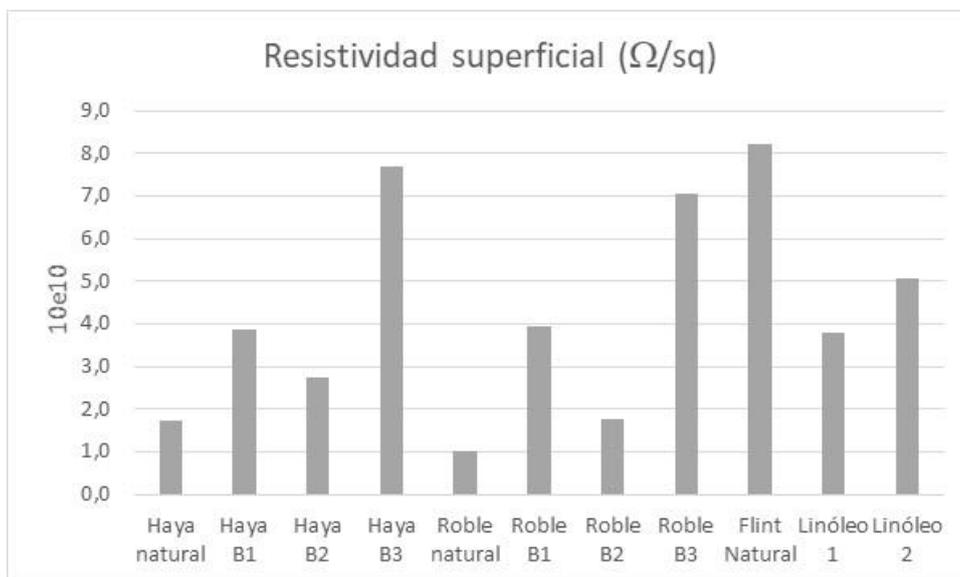
En la figura 9 se disponen los mismos valores de resistividad eliminando los tres mayores. Observamos que la madera en estado natural es la que menor resistividad presenta y que cualquiera de los tres barnices utilizados incrementa sustancialmente su resistividad.

Figura 9: Valores obtenidos de resistividad superficial para suelos

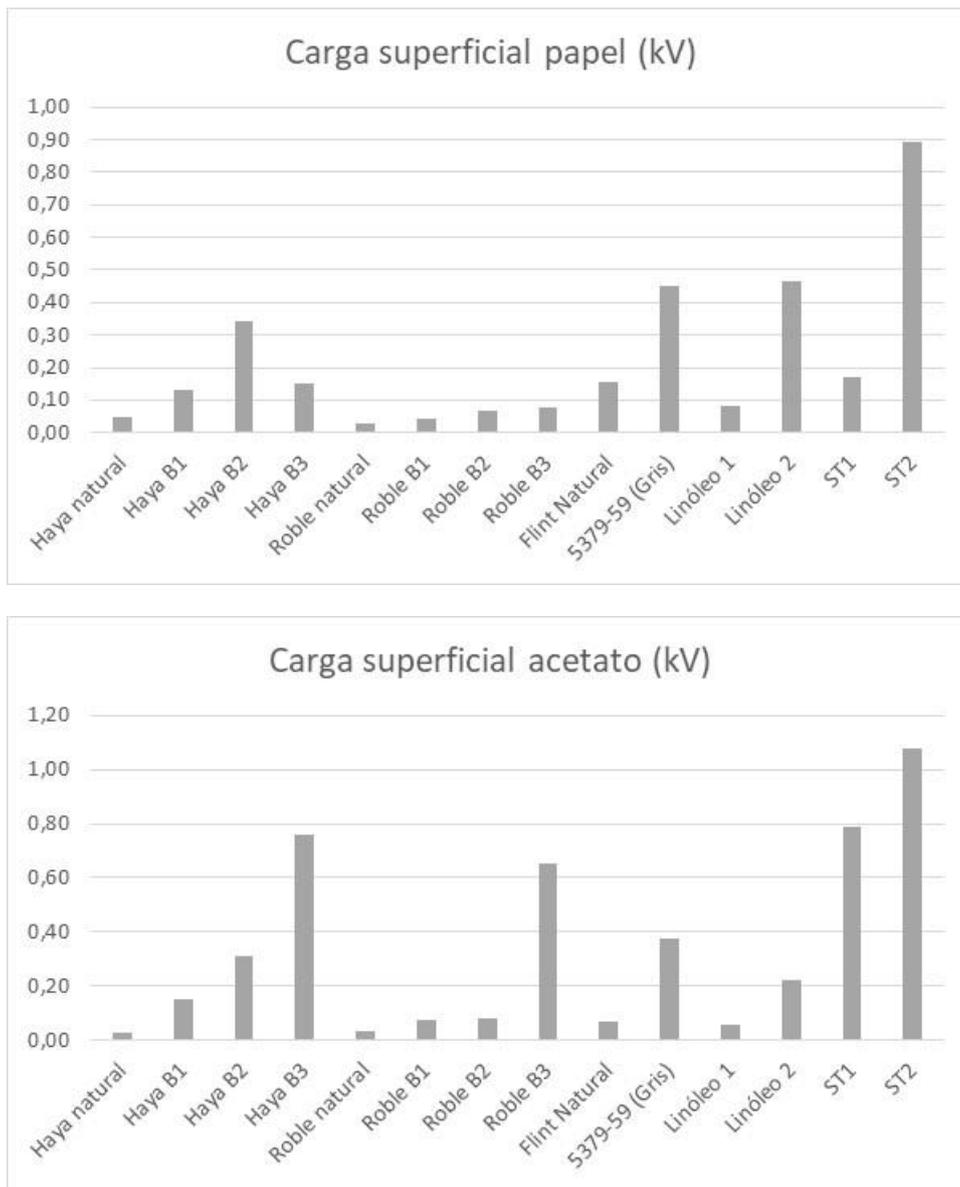
La figura 10.a muestra las cargas medias detectadas (kV) para la fricción con papel y la figura 10.b para fricción con acetato:

Figura 10a,10b: Cargas superficiales tras la fricción con papel (arriba) y acetato (abajo). Medidas de campo (kV a 2,5mm (1’’)).

El máximo en ambos casos se produce para el suelo técnico 2 en el que se alcanzan valores cercanos a 1kV. Le siguen en el caso del papel el Linóleo 2 (valor relativamente bajo con acetato) y el 5379, con un valor parecido (0,4 kV) en ambos casos. Sorprende el efecto del acetato en la fricción con el barniz B3 que tanto con soporte roble (0,65kV) y como haya (0,76kV) produce mucha mayor carga que el papel.

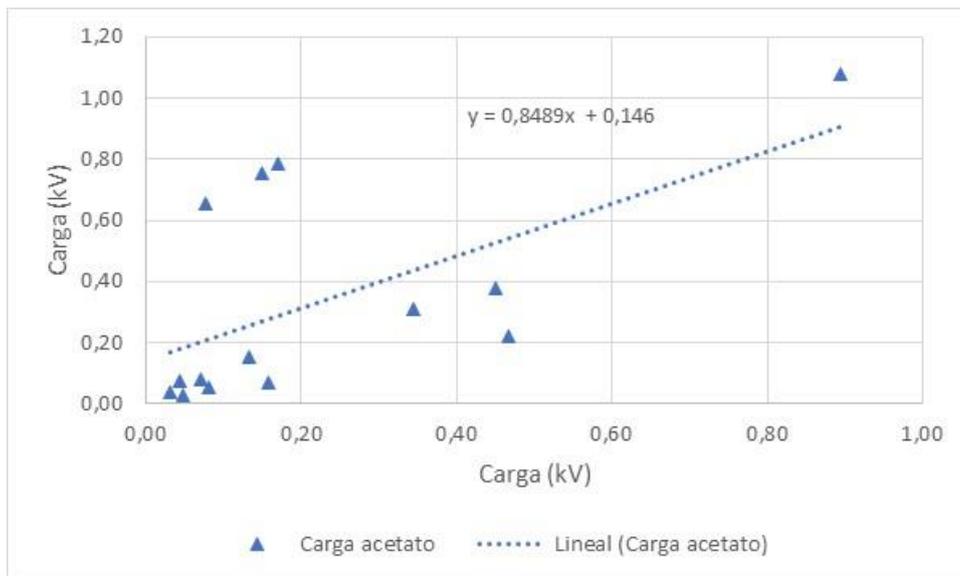
Se representan conjuntamente los datos de carga tras fricción papel y acetato en la figura 11, en la que se observan dos grupos de datos. Aquellos en los que la carga es parecida tras la fricción con ambos materiales (entre los que se encuentra un subgrupo de materiales que apenas se cargan) y aquellos en que la fricción con acetato genera una mucha mayor carga que en el papel (los barnices B3 y el suelo técnico 1).

Figura 11: Cargas superficiales tras la fricción con papel (abscisas) y acetato (ordenadas). Medidas de campo (kV a 2,5mm (1")).

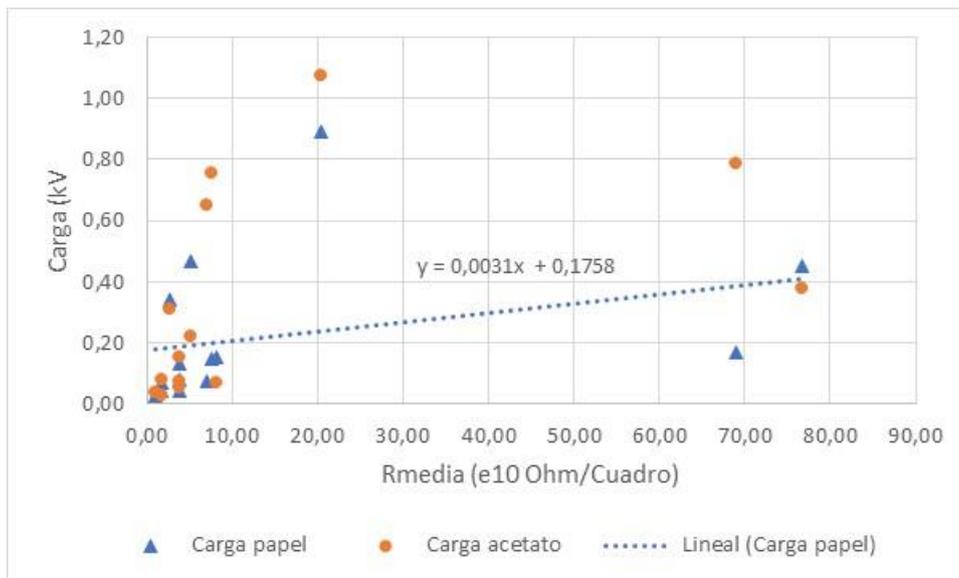
Se han representado conjuntamente los datos de resistividad superficial y de carga triboeléctrica para ver si se determinaba una relación de dependencia pero, tal como se intuía de los resultados individuales, no existe correlación lineal.

Figura 12: Datos de resistividad y de carga superficial

No se observa correlación entre los valores de resistencia superficial y carga electrostática. Es decir que no es necesariamente más aislante aquel material que es capaz de acumular carga tras la fricción. Para el caso de la LS el efecto más importante es la capacidad de acumulación de carga y por tanto será este el que determine el

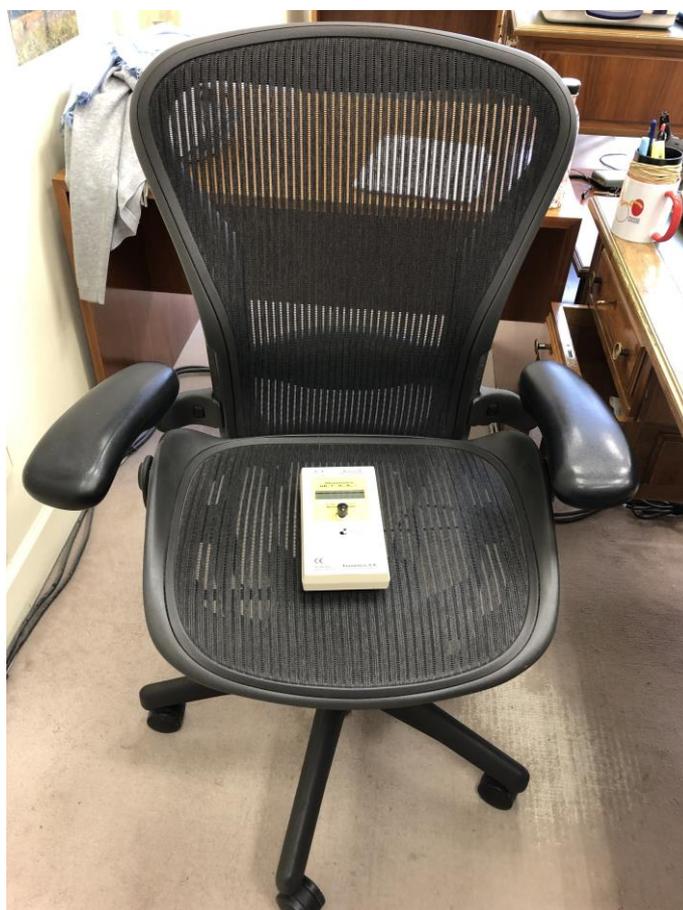
Se midió en la mesa de la (figura 5) la resistividad superficial del tablero (madera y cuero). También se midió la resistividad superficial de la moqueta (completamente aislante) y de las partes de la silla: ambos reposabrazos (se muestra solo la media) y del asiento (figura 13)

Figura 13: Silla de trabajo. Medida de resistividad superficial del asiento

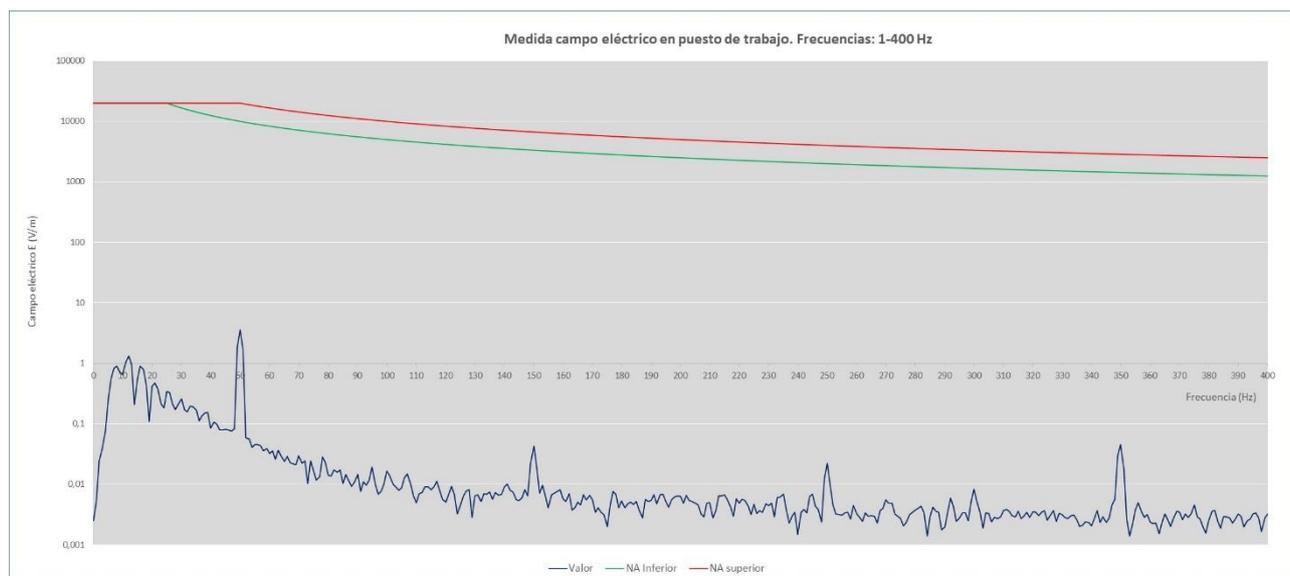
Se muestra en la figura 14 el aspecto de la intensidad de campo. El máximo está en la frecuencia de 50Hz (red eléctrica de alimentación) para el que se obtienen 3,55 V/m

Figura 14: Medida instantánea de campo eléctrico. Escala logarítmica en ordenadas

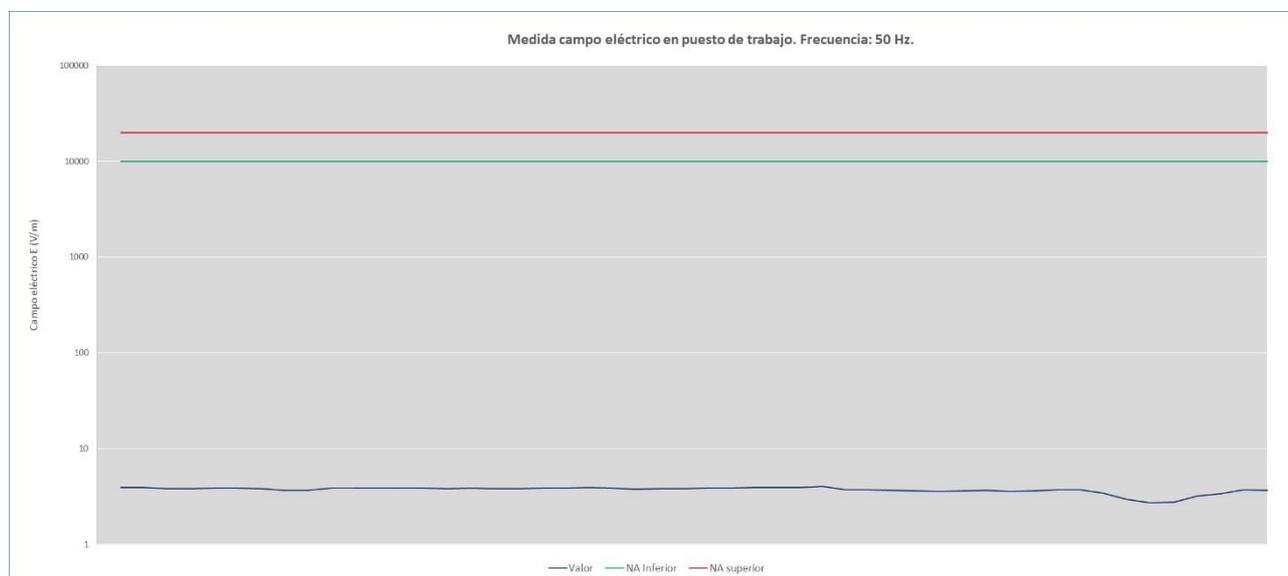
Se realizó un registro de 5 minutos del campo eléctrico a 50Hz que se muestra en la figura 15. La sonda realizó un promedio deslizando con intervalo promedio de 30s.

Figura 15: Registro de intensidad de campo eléctrico a 50Hz durante 5 minutos.

Se observa que se mantiene relativamente uniforme. El intervalo de oscilación se sitúa entre 2,67 y 4,01 V/m, lo que concuerda con el máximo obtenido (3,55 V/m) en el espectro instantáneo de frecuencias. Los niveles actuación inferior y superior señalados por la directiva a 50Hz son 10.000 y 20.000 V/m respectivamente.

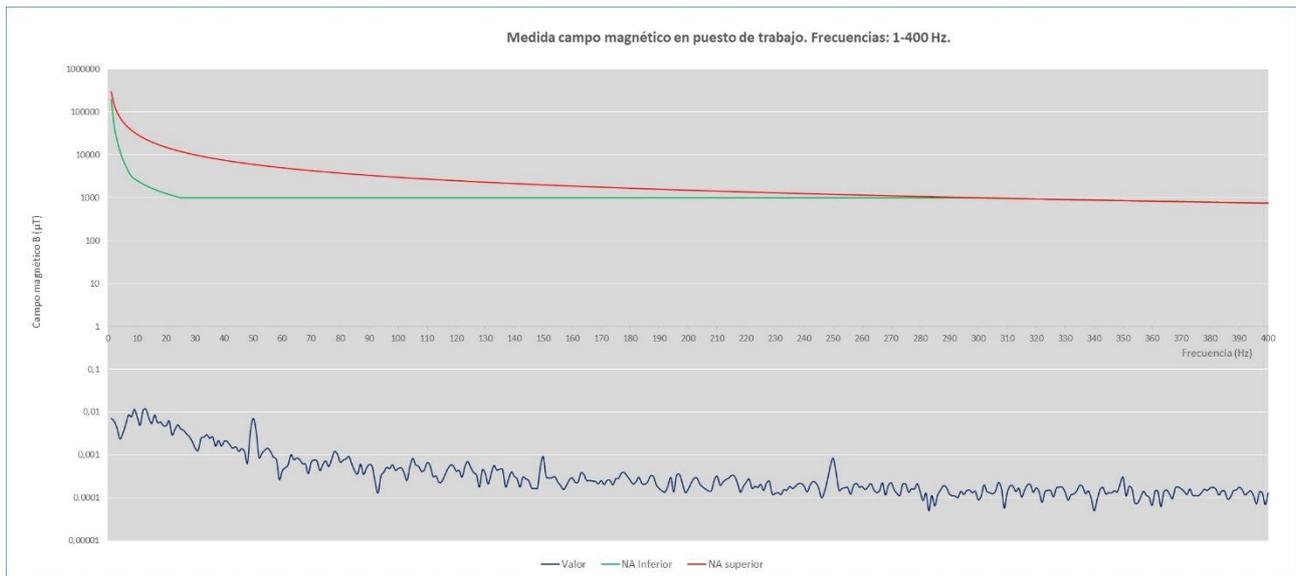
Figura 16: Medida instantánea de campo magnético. Escala logarítmica en eje ordenadas.

El máximo absoluto (figura 16) se encuentra en la frecuencia igual a 13Hz para el que se obtienen  $0,011 \mu\text{T}$ , para 50Hz se observa un máximo local de  $0,007 \mu\text{T}$ . La curva de registro, mucho más suave que la de campo eléctrico, presenta un perfil decreciente hasta los 100 Hz aproximadamente y después se mantiene constante. Se observa de nuevo que para cualquier frecuencia los valores son muy inferiores a los NA de la directiva.

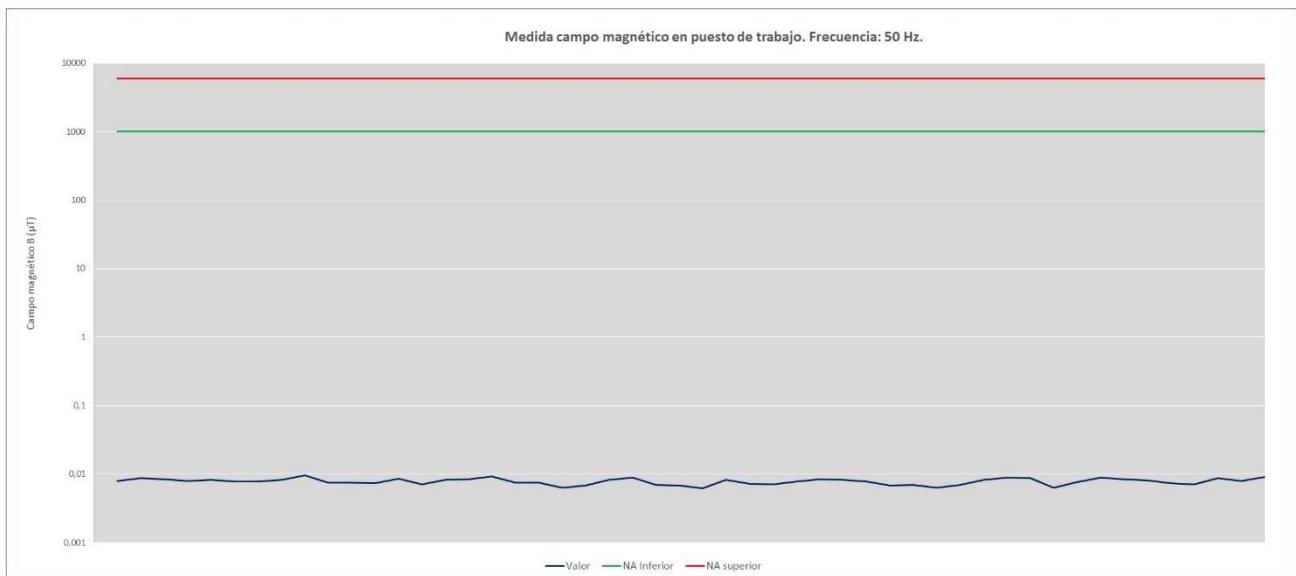
Figura 17: Registro de intensidad de campo magnético a 50Hz durante 5 minutos.

Al igual que el campo eléctrico, el campo magnético presenta pocas variaciones durante el intervalo medido. El intervalo de oscilación se sitúa entre 0,0114 y 0,0056  $\mu\text{T}$ , lo que concuerda con el máximo obtenido (0,007  $\mu\text{T}$ ) en el espectro instantáneo de frecuencias. Los NA de la directiva para 50Hz son 1.000 y 6.000  $\mu\text{T}$ , 5 órdenes de magnitud por encima de las medidas observadas.

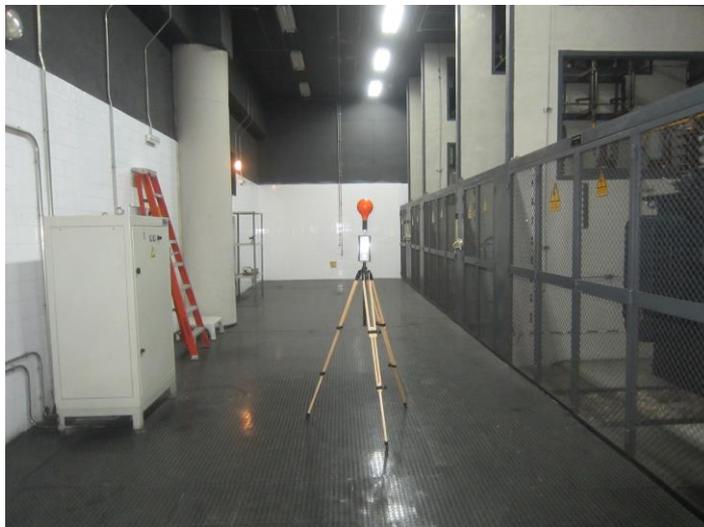
A modo de comparación se ha dispuesto de medidas de pruebas de campo electromagnético realizadas en un centro de transformación (fig. 18):

Figura 18: Medidas de campo en el centro de transformación

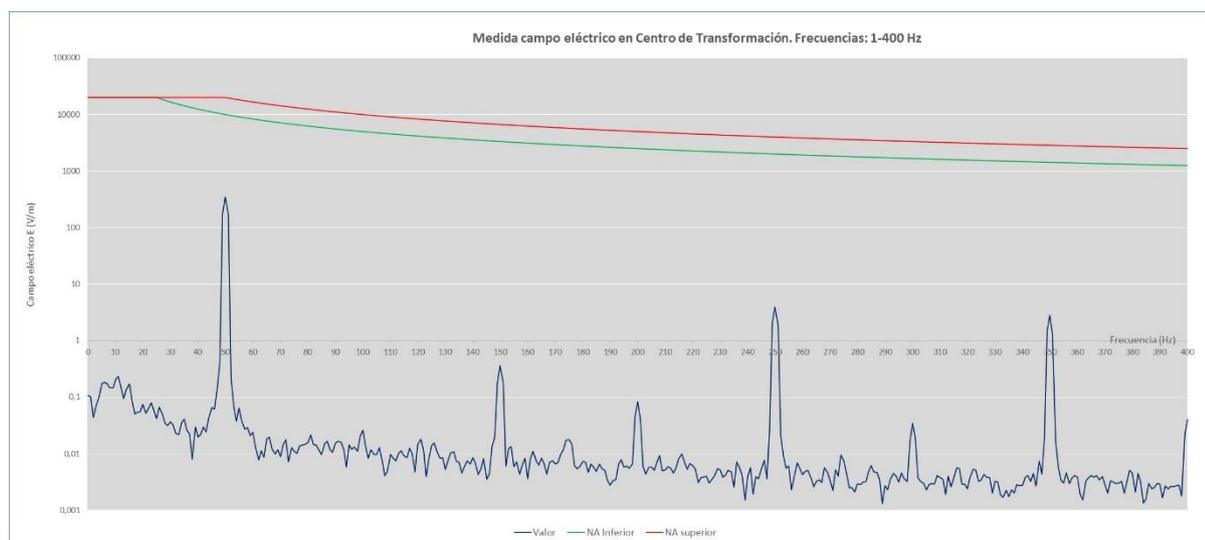
Figura 19: Medida instantánea de campo eléctrico. Escala logarítmica en ordenadas

De nuevo se observa el valor máximo a la frecuencia de 50 Hz aunque con mucha mayor intensidad (344,5 V/m) es decir 2 órdenes de magnitud por encima de lo observado en despacho aunque muy por debajo de los niveles de actuación. Aquí aparecen otros picos intensos a 250Hz y 350 Hz que corresponden probablemente a otra maquinaria presente en las instalaciones.

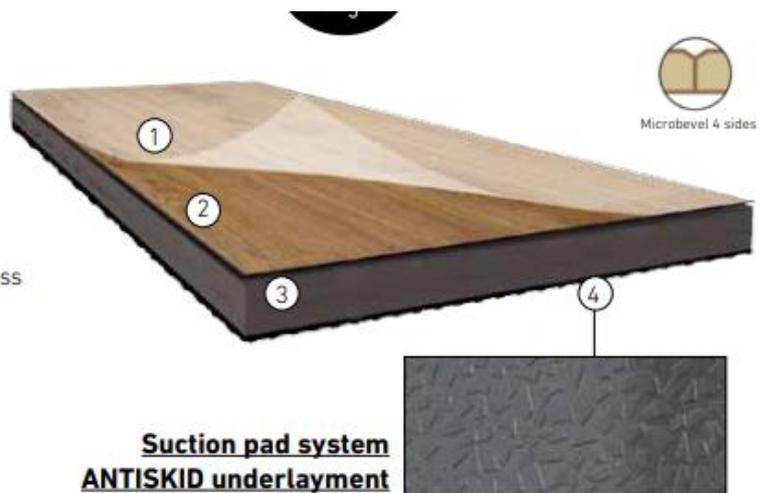
- ① Layer of transparent PVC 0,55 mm
- ② Printed Decor
- ③ Core layer PVC reinforced with fiberglass
- ④ Backing PVC with micro antiskid
