Análisis De Falla De Un Riel De Cinta Transportadora (Tripper) De Mineral

Carlos Fosca Pastor¹, Ainsworth Noriega Ríos

¹Departamento de Ingeniería, Pontificia Universidad Católica del Perú. Perú. Email: cfosca@pucp.edu.pe

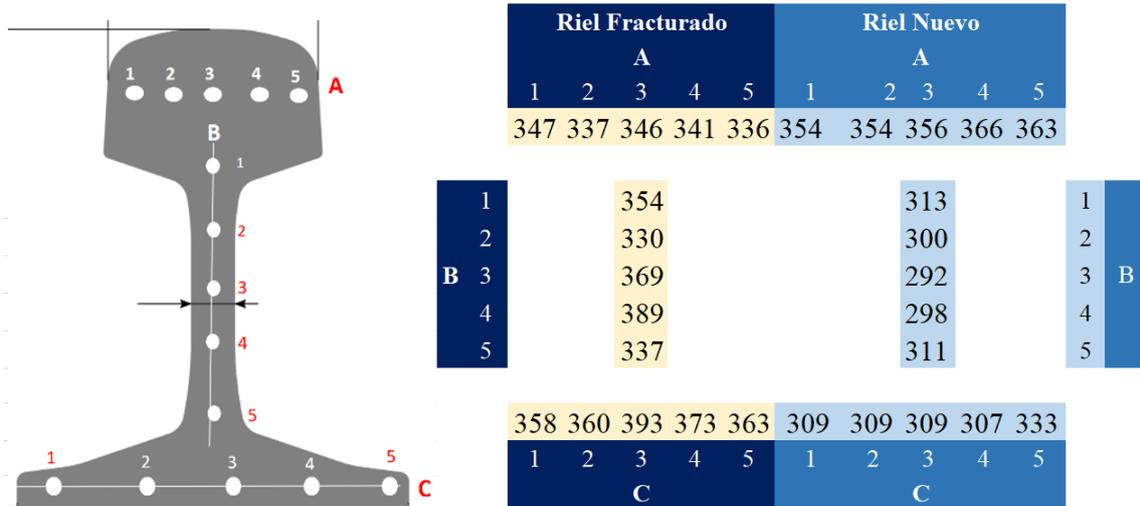
Tabla 2. Resultados de la medición de dureza (HB) en los rieles suministrados.

El riel nuevo presentó una dureza en su sección transversal que osciló entre 292 y 366 HB mientras que el riel fracturado tuvo una dureza entre 336 y 393 HB. Según la norma ASTM A759-10 los rieles de alta resistencia deben tener una dureza HB entre el rango de 321 a 388, cuando la superficie descarbonada ha sido removida. De acuerdo a ello, la dureza del riel fracturado se ajusta mejor a las especificaciones de dicha norma.

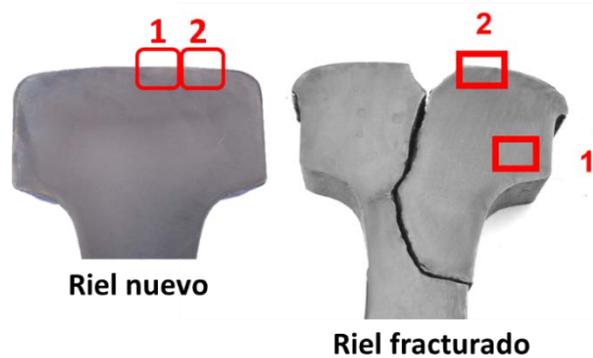
Se analizaron muestras extraídas de zonas de la cabeza del riel nuevo próximas a la superficie de rodadura (ver figura 8). En el análisis de la microestructura (figura 9)

Figura 8.- Indicación de la ubicación de las muestras extraídas para el análisis metalográfico.
