## EFEITO DE SUCESSIVAS REPARAÇÕES POR SOLDADURA

C. VEIGA<sup>1</sup>, A. LOUREIRO<sup>2</sup>, J. PINA<sup>3</sup>, A. C. BATISTA<sup>3</sup>

**Resumo** – O objectivo deste trabalho é a análise da evolução da microestrutura, das propriedades mecânicas e das tensões residuais em juntas soldadas de um aço carbono-manganês, quando submetidas a duas reparações sucessivas por soldadura. Para isso foram utilizadas chapas de dimensões 400x180x11mm, as quais foram montadas na forma de junta de bordos direitos, submetidas a um tratamento térmico de alívio de tensões residuais e seguidamente soldadas topo a topo pelo processo MAG robotizado, usando duas camadas de soldadura. Após a deposição das camadas de soldadura foram realizadas duas reparações sucessivas, também através do processo MAG robotizado. As tensões residuais foram medidas após a deposição das camadas de soldadura, bem como após cada reparação. As medições foram realizadas à superfície em linhas transversais ao cordão e ao longo do seu eixo. Finalmente foram preparados provetes a partir do material da junta, nos quais foram realizados exames metalográficos, medição de dureza e ensaios de tracção. Verificou-se que as reparaçõ

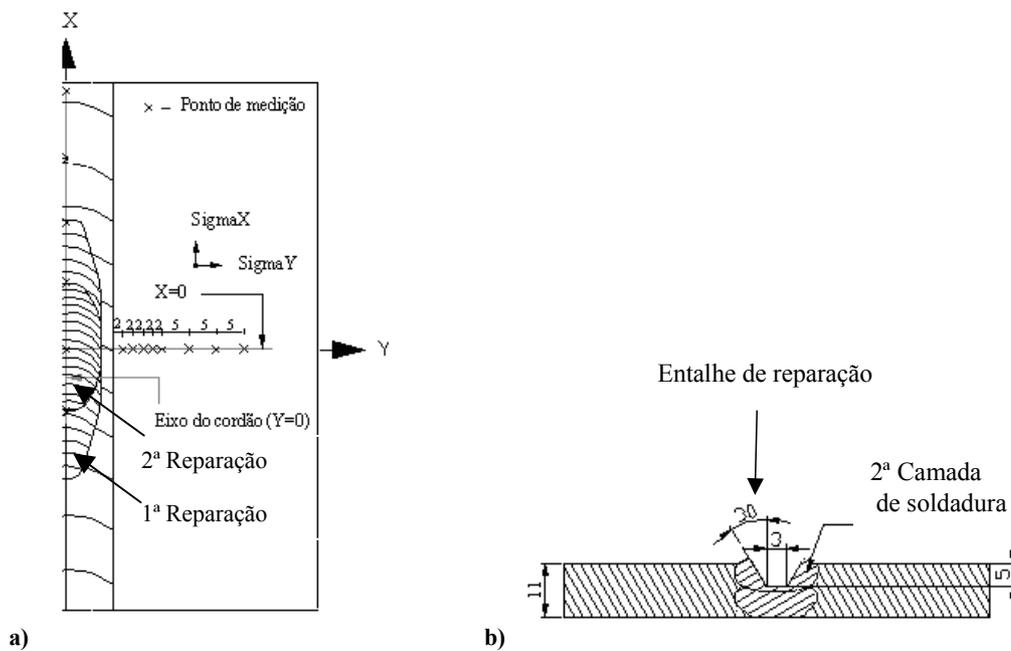
Fig. 1. Representação esquemática da localização e geometria das reparações, bem como dos pontos de medição das tensões residuais: a) vista superior; b) secção transversal.

A 1ª reparação foi realizada sobre um entalhe com 200x9x5 mm, aberto longitudinalmente a meio do comprimento da segunda camada de soldadura. A 2ª reparação foi efectuada sobre um entalhe semelhante ao da 1ª reparação, aberto a meio da 1ª reparação, mas com apenas 100 mm de comprimento. A figura 1 ilustra a localização e geometria das reparações.

Mediram-se as tensões residuais na junta soldada, após a deposição das duas camadas de soldadura, e após a realização de cada uma das reparações, recorrendo-se ao método de difracção de raios-X. Os parâmetros utilizados nesta operação apresentam-se na Tabela 5. Os pontos de medição localizam-se ao longo de uma linha que atravessa o meio do cordão de soldadura e ao longo do eixo da soldadura, conforme se ilustra na Fig. 1. Os pontos de medição sofreram um polimento electrolítico prévio. O equipamento utilizado na medição das tensões residuais foi o modelo SET-X da marca ELPHYSE.

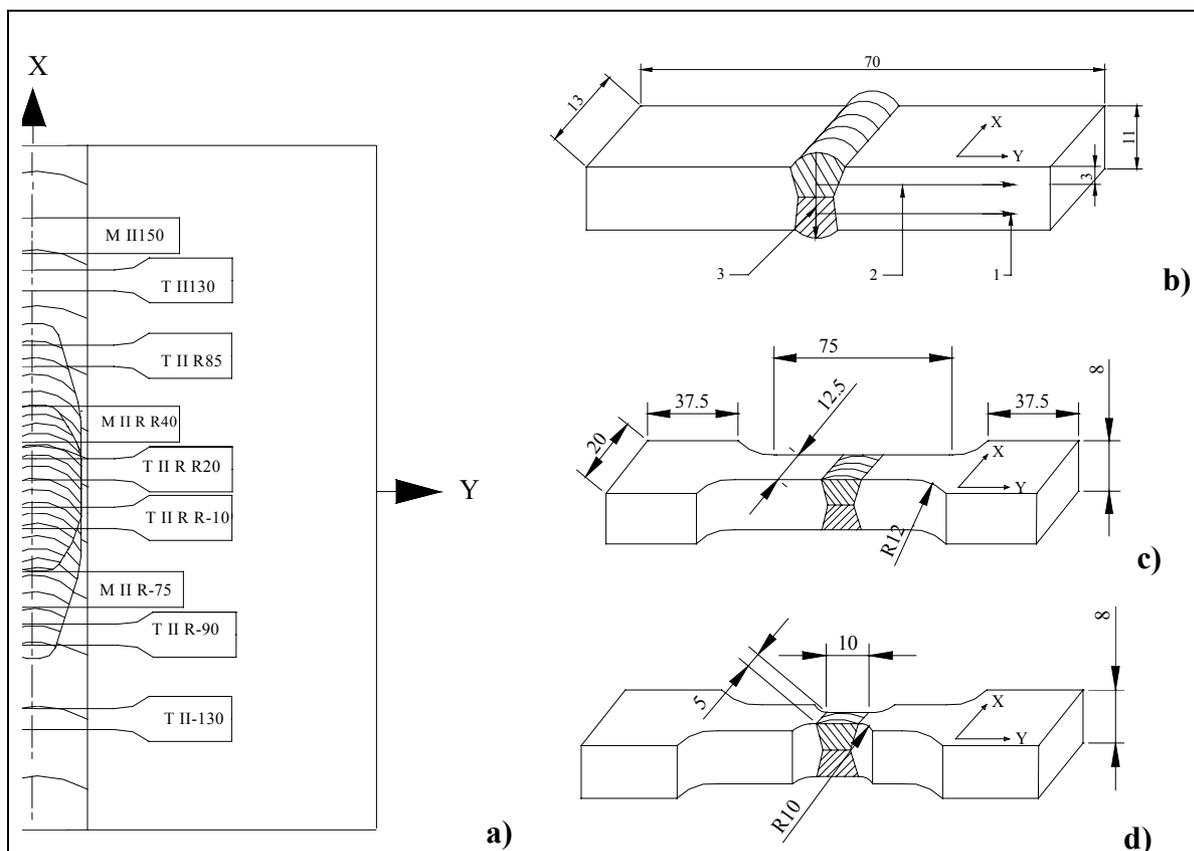
Fig. 2. Provetes de análise metalográfica e das propriedades mecânicas: a) localização; b) provete de análise metalográfica e medição de dureza; c) provete de ensaio de tracção do material de base; d) provete de ensaio de tracção da zona fundida (em d, o troço com secção transversal reduzida corresponde à zona fundida).

Após a medição das tensões residuais, foram extraídos da junta soldada provetes para análise metalográfica e medição de dureza (provetes com inicial “M” na sua designação) e outros para ensaios de tracção (provetes com inicial “T” na sua designação), conforme se mostra na Fig. 2a. A extracção dos provetes foi realizada em três zonas distintas a saber: “zona não reparada”, “zona reparada uma vez (a designação do provete apresenta R)” e “zona reparada duas vezes (RR)”.

Sobre os provetes metalográficos foram traçados mapas de dureza HV5 ao longo de duas linhas distintas, sendo uma localizada a cerca de 3 mm da superfície reparada (linha 2 da Fig. 2b) e outra disposta ao longo da espessura da zona fundida (linha 3 da Fig. 2b). As Fig.s 2c e 2d ilustram a geometria dos provetes utilizados nos ensaios de tracção para avaliar as propriedades do material de base e da zona fundida, respectivamente.

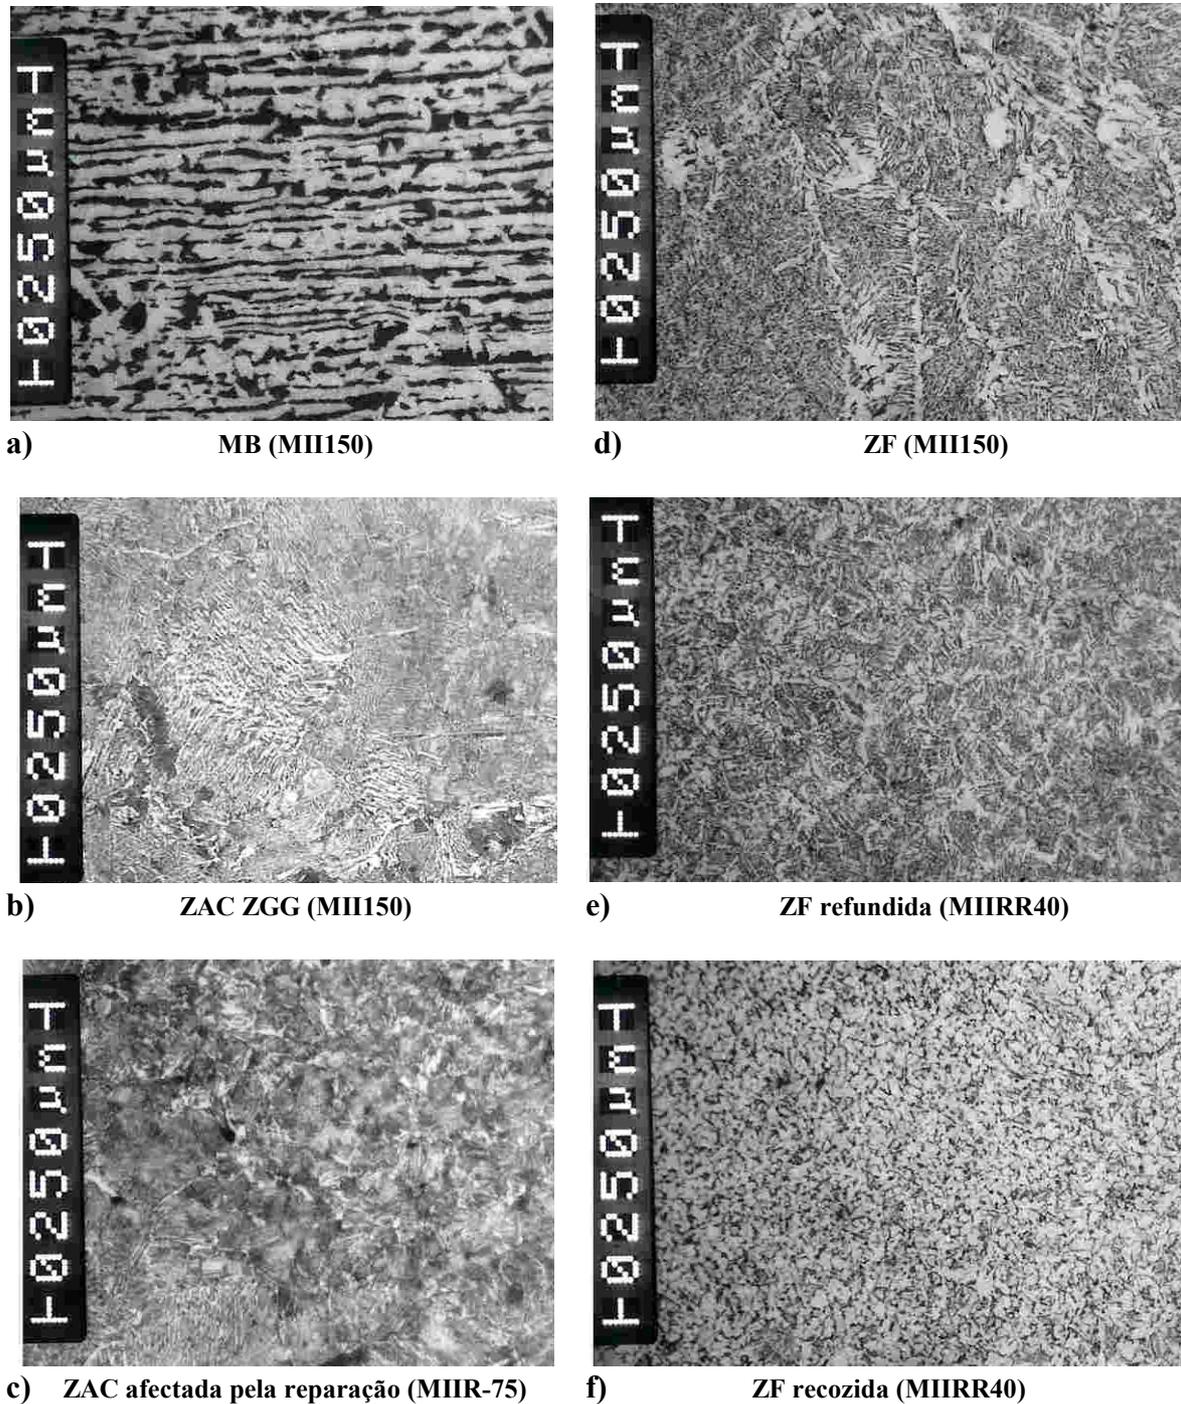
Fig. 3. . Micrografias da soldadura: a) MB; b) e c) ZAC; d), e), f) ZF.

soldadura, e ao longo da espessura (Z) da ZF. As reparações afectaram as microestruturas na ZAC e, sobretudo, na ZF. A representação micrográfica, mostrada na Fig. 3, ilustra as microestruturas observáveis em diferentes pontos de secções transversais da junta soldada.

O MB (Fig. 3a) é constituído por ferrite, representada pelas zonas claras, e perlite, representada pelas zonas escuras. Estas fases apresentam-se alinhadas segundo a direcção de laminagem, apresentando uma morfologia em banda.

Na Fig. 3b é possível observar a subzona da ZAC de grão grosseiro, presente em todas as amostras. Esta subzona apresenta alguma ferrite primária nas fronteiras de grão da austenite prévia. A microestrutura presente no interior dos grãos da austenite prévia poderá ser bainite inferior ou eventualmente martensite autorevenida. Esta dúvida só pode ser esclarecida através da microscopia electrónica de transmissão. Observa-se ainda alguma ferrite em placas. Esta microestrutura não foi significativamente afectada por ciclos térmicos posteriores.

A microestrutura apresentada na Fig. 3c, obtida num ponto da secção reparada uma vez, corresponde à subzona da ZAC de grão grosseiro refinado posteriormente pelos ciclos térmicos decorrentes da 1.ª reparação. As fronteiras de grão apresentam alguma ferrite primária, de cor clara. A microestrutura observável no interior dos grãos parece ser a bainite inferior e alguns agregados de ferrite e carbonetos.

A Fig. 3d mostra as características da microestrutura observável na ZF não afectada por qualquer ciclo térmico posterior.

As características microestruturais da zona fundida da segunda camada de soldadura refundida pelas reparações posteriores apresentam-se ilustradas na Fig. 3e. É evidente a ocorrência de refinamento dos grãos após a refusão. O interior dos grãos apresenta-se constituído por agregados de ferrite e carbonetos. Nas fronteiras nota-se a presença de ferrite primária, formada no decurso da solidificação da camada refundida.

A microestrutura apresentada na Fig. 3f corresponde a um ponto da ZF localizado na 1.ª camada de soldadura. Esta zona sofreu um recozimento em virtude de ciclos térmicos posteriores decorrentes do depósi-

to da 2.<sup>a</sup> camada de soldadura e eventualmente das camadas de reparação. Por consequência, nota-se um refinamento do grão. Trata-se, portanto, de uma estrutura muito fina constituída por ferrite equiaxial e carbonetos decorrentes do reaquecimento pouco acima de  $Ac_3$  da ZF prévia. A execução de sucessivas camadas de reparação na ZF aumenta a proporção de zonas com microestruturas idênticas às ilustradas nas Fig.s 3e e 3f, o que geralmente tem efeitos favoráveis em termos de tenacidade [10].

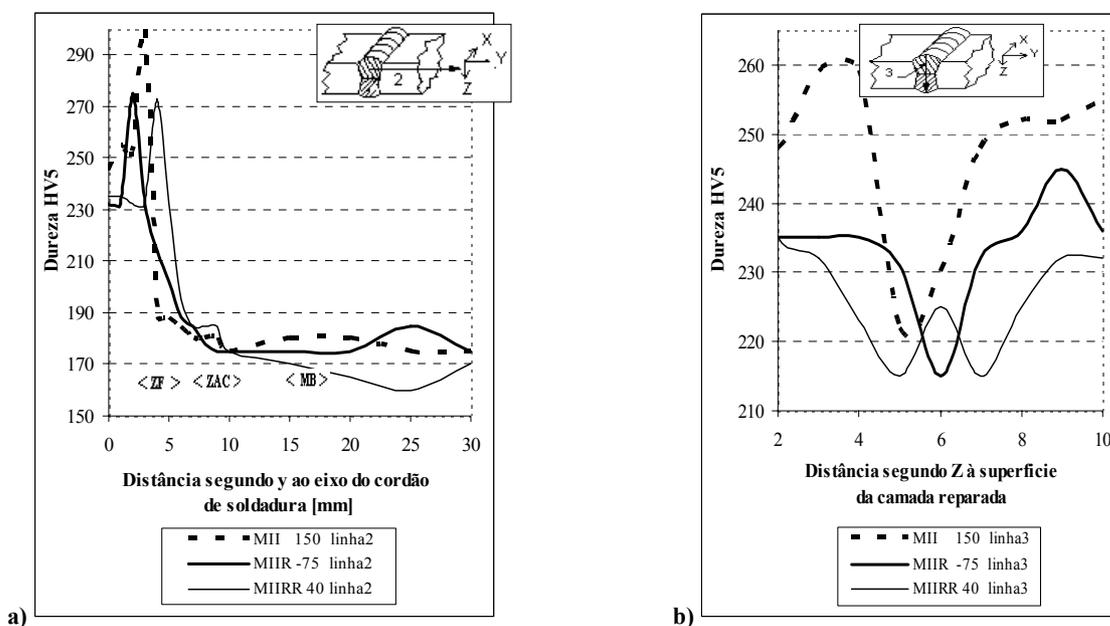
Fig. 4. Distribuição da dureza em secções transversais da soldadura, não reparada (MII), reparada uma vez (MIIR) e reparada duas vezes (MIIRR): **a)** ao longo da linha 2, localizada a 3 mm da superfície da camada reparada; **b)** ao longo da linha 3, localizada no eixo da zona fundida.

Na Fig. 4 apresenta-se a distribuição de dureza HV5 em três secções transversais distintas da soldadura, a saber: zona não reparada (MII), zona reparada uma vez (MIIR) e zona reparada duas vezes (MIIRR).

Na Fig. 4a ilustra-se a distribuição da dureza em função da distância ao eixo da ZF, ao longo da linha 2, conforme se mostra no esboço da referida figura. Em qualquer das amostras o pico de dureza ocorre na ZAC, concretamente, na vizinhança da linha de fusão, apresentando valores próximo de 300 HV5, para a amostra não reparada, e próximo de 270 HV5 para as reparadas uma ou duas vezes. Ocorreu, portanto, uma diminuição de dureza na ZAC após a 1.<sup>a</sup> reparação. Estes valores de dureza máxima na ZAC sugerem que as estruturas nesta zona são constituídas essencialmente por bainite e martensite [11]. O MB apresenta uma dureza que ronda 170 HV5.

Conforme a Fig. 4b, a dureza da ZF decresceu progressivamente após as reparações. Antes de qualquer reparação, a dureza máxima registada (cerca de 260 MPa) ocorre próximo da superfície, do lado da camada reparada. Em qualquer das curvas apresentadas na Fig. 4b, a dureza decresce da superfície para o interior onde atinge um mínimo de cerca de 215 HV5. Esta dureza ocorre na zona onde se observam as estruturas ilustradas nas Fig.s 3e e 3f. A Fig. 4b mostra também que a largura da zona onde estão presentes as estruturas macias aumenta substancialmente após a segunda reparação.

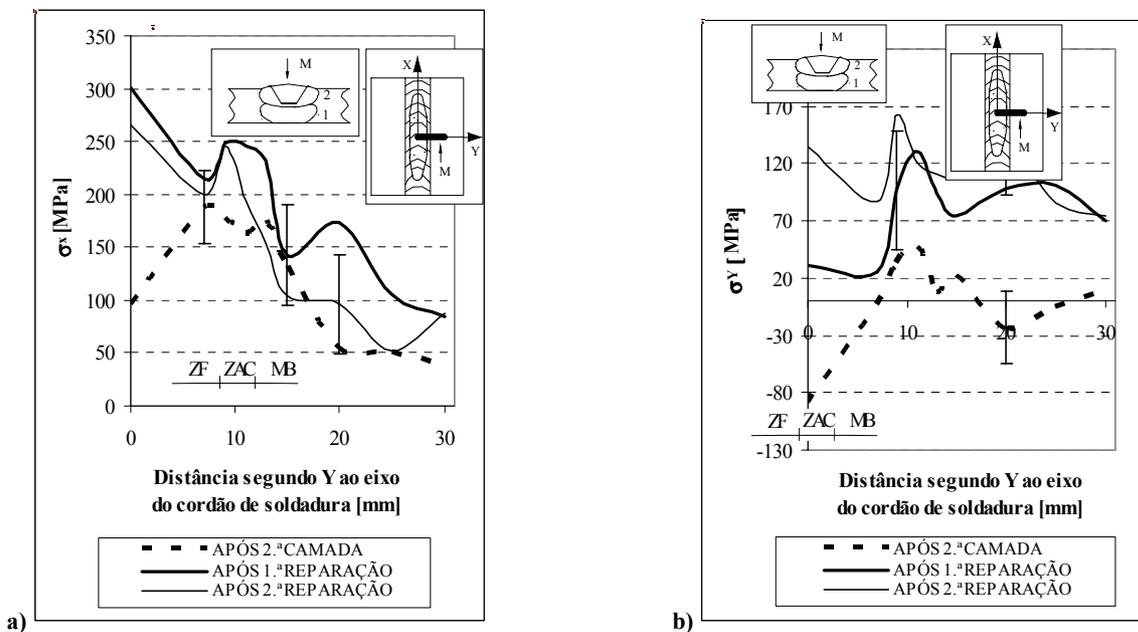
Fig. 5. Distribuição de tensões residuais ao longo duma linha transversal ao cordão, assinalada nos gráficos pela seta que acompanha a letra M (de medição): a) tensão longitudinal ( $\sigma_x$ ); b) tensão transversal ( $\sigma_y$ ).

A Fig. 5 apresenta a distribuição das tensões residuais longitudinais ( $\sigma_x$ ) e transversais ( $\sigma_y$ ) ao longo da linha transversal ao eixo do cordão de soldadura, passando a meio do comprimento deste cordão.

Conforme a Fig. 5a, ocorreu um aumento, e depois uma ligeira diminuição, da tensão residual longitudinal, respectivamente após a 1.<sup>a</sup> e a 2.<sup>a</sup> reparações. A máxima tensão residual longitudinal registada (300 MPa) ocorreu no eixo do cordão de soldadura após a 1.<sup>a</sup> reparação. Este valor é inferior a qualquer dos

limites elásticos da ZF, apresentados na Tabela 6. Quanto à tensão residual transversal (Fig. 5b), o valor máximo registado ronda os 160 MPa e ocorreu após a 2.ª reparação. Verifica-se que há um crescimento das tensões residuais transversais com a realização das reparações. Estas tensões residuais mudam mesmo de sinal na ZF, passando de compressão para tracção.

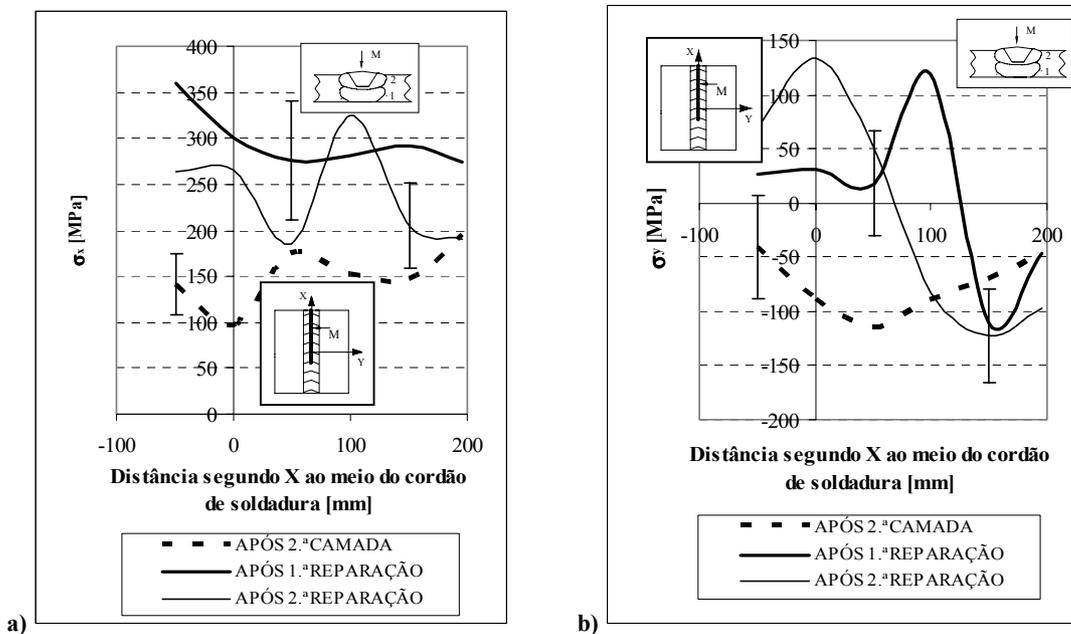
Fig. 6. Distribuição de tensões residuais ao longo do eixo do cordão de soldadura, assinalada nos gráficos pela seta que acompanha a letra M (de medição): a) tensão longitudinal ( $\sigma_x$ ); b) tensão transversal ( $\sigma_y$ ).

A distribuição das tensões residuais longitudinais ( $\sigma_x$ ) e transversais ( $\sigma_y$ ) apresentadas na Fig. 6 corresponde ao eixo do cordão de soldadura.

A Fig. 6a clarifica o comportamento em termos de evolução dos níveis de tensões residuais longitudi-

nais com as sucessivas reparações, mostrando que o aumento dessas tensões após a realização da 1ª reparação e sua ligeira diminuição após a 2ª reparação, sugerida pela distribuição da Fig. 5a, é um facto que tende a ocorrer ao longo do comprimento da zona reparada. Contudo o comportamento descrito não é linear na medida em que se nota alguma irregularidade, que se traduz pelo facto de haverem pontos cujas tensões residuais longitudinais cresceram com a realização da segunda reparação. As tensões residuais longitudinais ao longo do eixo da soldadura, quer antes quer após a realização das reparações, são na sua generalidade de tracção, e assumem valores mínimos e máximos de cerca de 100 MPa e 350 MPa, respectivamente, tendo ambos os valores ocorrido na região intermédia da soldadura.

A Fig. 6b indica que a realização da 1ª reparação ocasionou a passagem de tensões residuais transversais de valores compressivos (máximo de cerca de 115 MPa) para valores de tracção (máximo de cerca de 120 MPa), numa distância não superior a cerca de 100 mm relativamente ao meio do comprimento da soldadura. Este intervalo compreende a zona da 1ª reparação. Para além dos 100 mm, as tensões transversais após 1ª reparação tendem a assumir valores compressivos (máximo 115 MPa). Após 2ª reparação (Fig. 6b), as tensões residuais transversais aumentaram de magnitude em tracção, numa zona dentro do comprimento reparado, atingindo um valor máximo de cerca de 135 MPa, e evoluindo fora desta zona para valores compressivos de grandeza máxima de cerca de 120 MPa.
